PATOLOGÍAS EN IGLESIAS NEOGÓTICAS EN LA PAMPA BONAERENSE ARGENTINA

L.P. Traversa, F. H. Iloro, V. Rosato LEMIT - Laboratorio de Entrenamiento Multidisciplinario para la Investigación Tecnológica. 52 y 121 1900 La Plata. dirección@lemit.gov.ar

En este trabajo, se presentan relevamientos realizados por los autores en distintas iglesias que presentaban patologías vinculadas con los materiales empleados, presentando algunos casos emblemáticos de iglesias abandonadas. Se analizan, en particular, los crecimientos biológicos sobre la mampostería de ladrillos (Catedral de La Plata) y sobre revestimientos de rocas (Basílica de Luján). También, se presentan los estudios realizados sobre los morteros de revestimiento símil piedra de la Catedral de Azul (Estudio Ochoa, Medhurst Thomas y Pittman). Otros casos analizados son el de la iglesia de Lincoln, obra el Ing. Arq. Juan A. Buschiazzo (1846-1917), que presenta problemas vinculados con la corrosión de los perfiles del campanario, ya que es una estructura de las denominadas híbridas. y el de la iglesia San Ponciano, en La Plata con patologías vinculadas con intervenciones inadecuadas realizadas a lo largo de su vida en servicio.

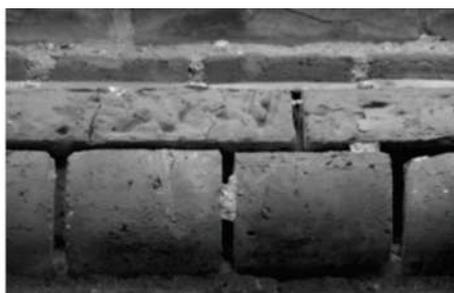
escurrimiento de las aguas de lluvia. Este proceso ha originado en la mampostería de ladrillos la disgregación de las juntas de asiento ejecutadas con mortero cálcico elaborados con cal y arenas con porcentajes variables de conchillas y en algunos casos también, han afectado al revestimiento símil piedra existente en algunos sectores.

Figura 5. Detalle de la mampostería. Se observan la ausencia de las juntas de asiento.

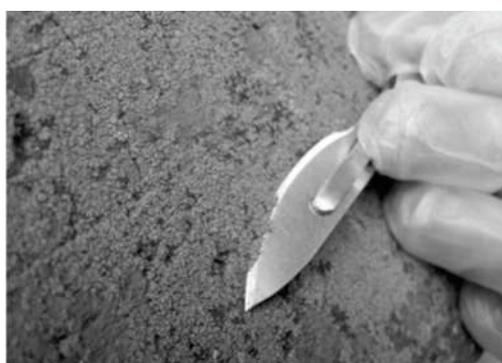
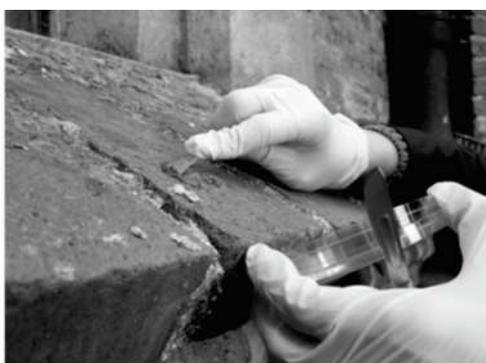
Figura 8. Muestra del manto biológico para su identificación en Laboratorio.

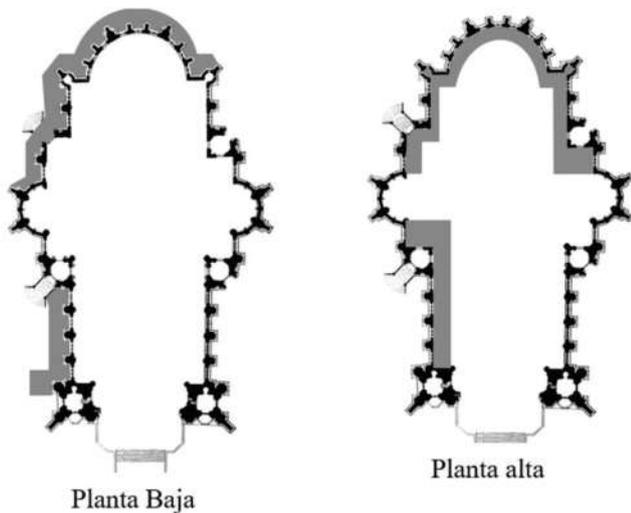
Del total de las especies identificadas en colonias individuales y combinadas para los sectores muestreados, se desprende que las especies que aparecen mayoritariamente son la *Caloplaca Austrocitrina* y las algas verdes *Chlorococcales* con un 30.2 y un 27,5 % respectivamente, mientras que los musgos poseen en total un 17.5 %.

Figura 9. Sectores con mayores crecimientos biológicos.

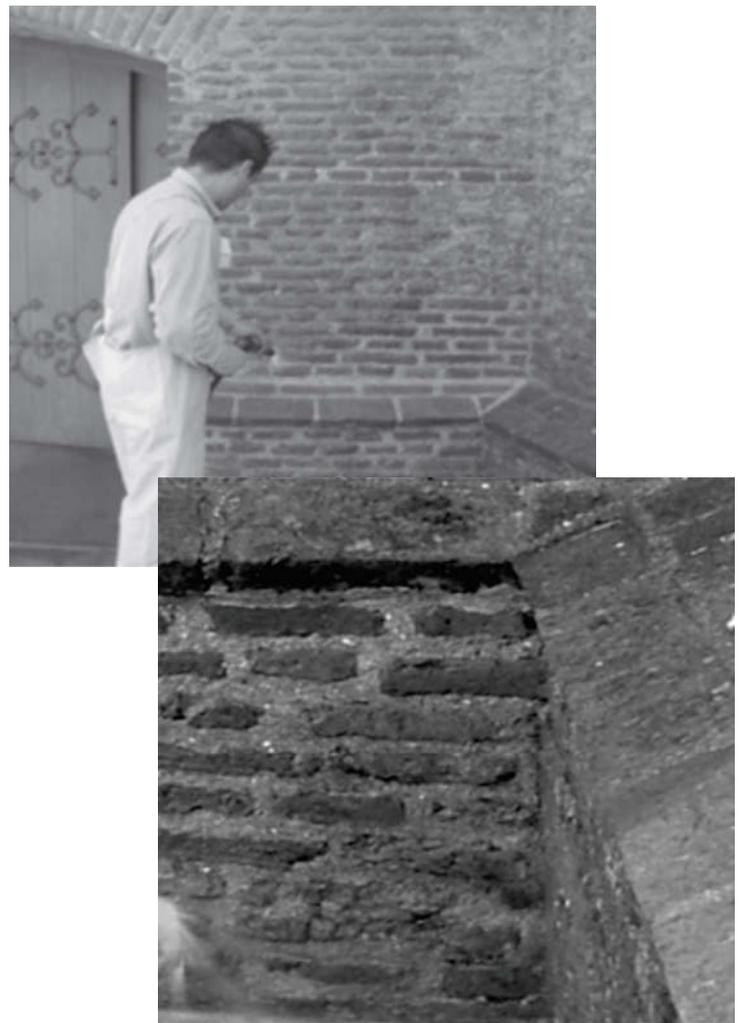
Figura 10. Proceso de Hidrolavado

De las experiencias realizadas surge claramente que puede emplearse como técnica de limpieza hidrolavado a baja presión (80 bar.) a distancia controlada y nebulización de agua destilada clorada y la colocación de un hidropelente en base solvente.

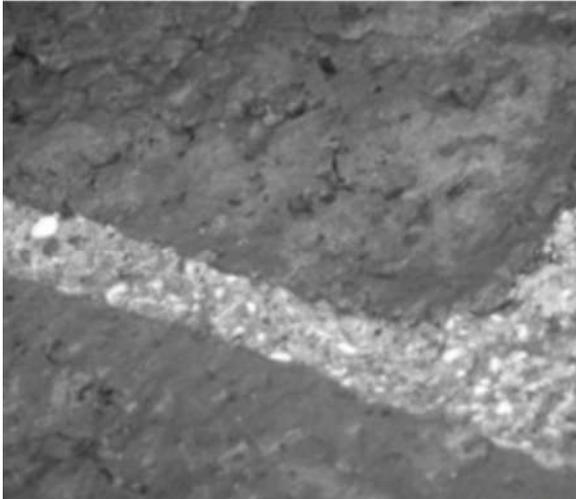
Figura 11. Vista de ladrillos y juntas hidrolavadas. Se observa la presencia de materia carbonática en las juntas.

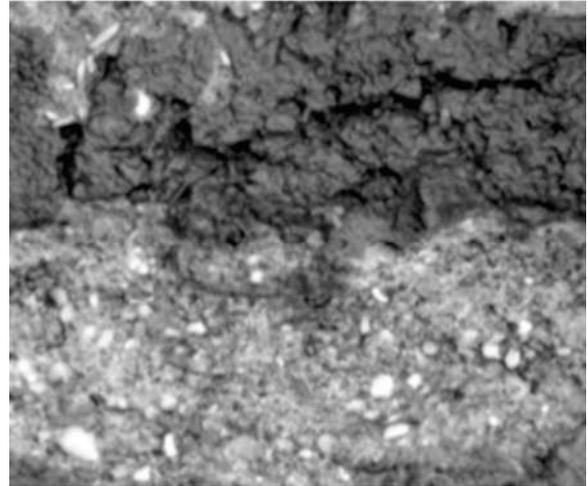
Figura 12. Vista de ladrillos y juntas hidrolavadas. Se observan restos de crecimientos biológicos.

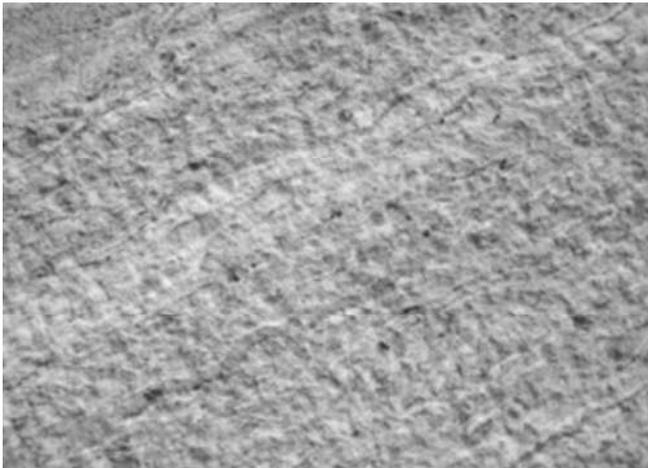
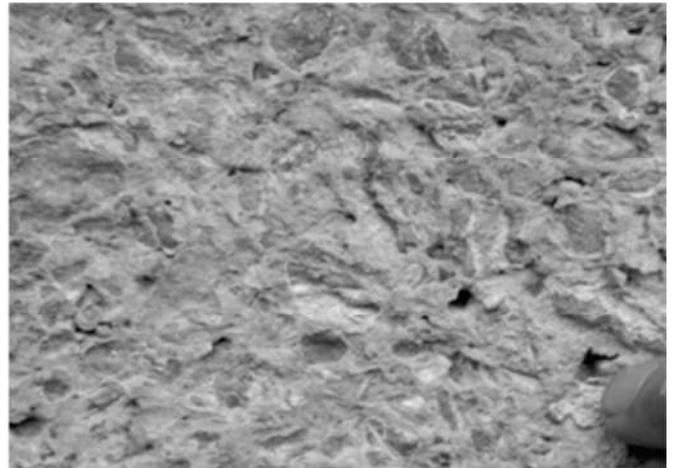
Figura 15. Bloques de roca hidrolavados, Basílica de Lujan. Se observan diferentes texturas superficiales originadas en las características intrínsecas de la roca.

Los bloques de revestimiento de la Basílica, son rocas de color rosado pálido, con estructura heterogénea o anisotrópica. En observaciones bajo lupa binocular se observa que la roca se encuentra constituida por clastos redondeados y subredondeados en ocasiones achatados, con matriz limo-arenosa y cemento carbonático-silíceo. También, se identificaron venillas de color blanco grisáceo de calcita recristalizada. La roca presenta también grietas más o menos transversales a las venillas, que corresponden a fisuras o diaclasas irregulares de las rocas, rellenas por un material

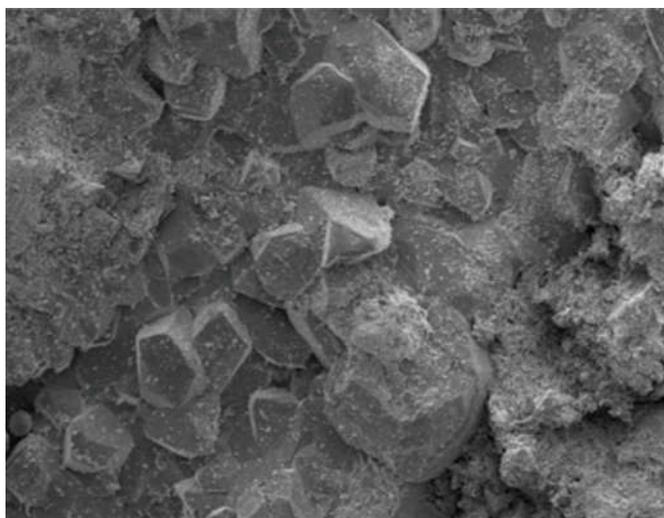
Microscopio de Barrido Electrónico (MEB) y Espectrometría por Dispersión de Electrones (EDAX), confirmándose que las manchas oscuras corresponden a Bióxido de Manganeso (Ver Figura y Espectrograma 1).

Figura 16. Imagen MEB: Se observan cristales de calcita sobre una patina de Bióxido de Manganeso (MnO_2)

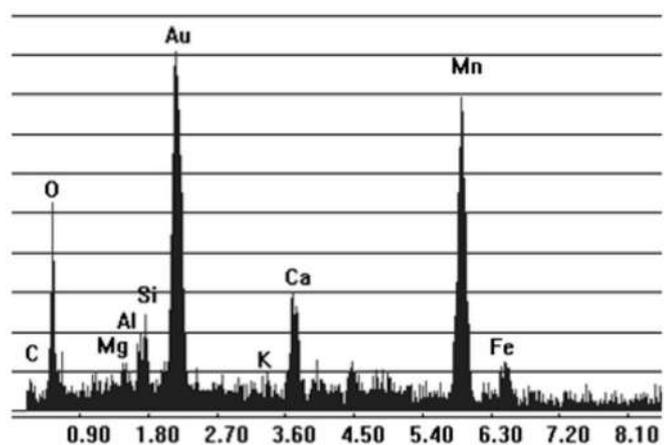
Figura 17. Espectrograma. Se observa el pico correspondiente a manganeso

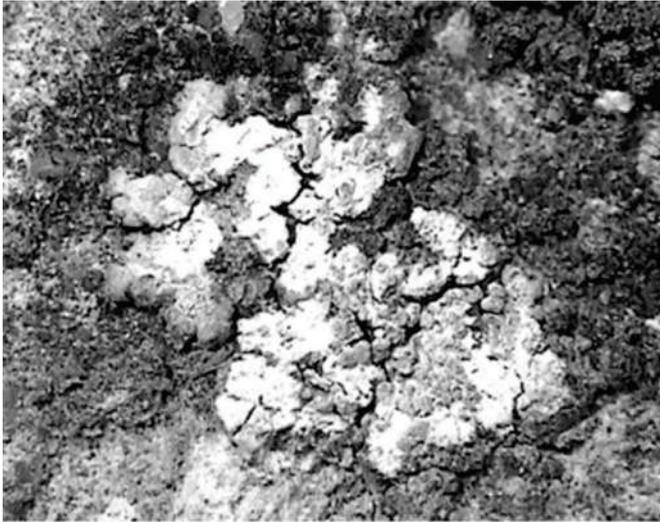
En las rocas de revestimiento que no han sido hidrolavadas se observan depósitos sobre la superficie que cubren homogéneamente grandes sectores originando una pátina de color negro. Estos depósitos se detectan con exclusividad en el exterior de la Basílica. En especial se debe mencionar que se detecta visualmente que las cornisas y los pináculos se hallan fuertemente colonizados por numerosos talos grises y pequeños de líquenes de las especies *Lecanora muralis* y *Pertusaria sp.* En este caso lo más notable e importante que se observa es el contraste cromático que se produce entre la roca original y la colonizada. Dentro de los organismos colonizantes se identificaron algas *Chlorococcales* y cianobacterias, verificándose, aunque en menor extensión, la presencia de líquenes de la especie *Caloplaca citrina*. Además, se realizaron cultivos para identificar las bacterias y hongos presentes en la colonización superficial, hallándose *bacilos Gram* negativos como bacterias y como hongos se observaron especies como *Fusarium sp* (cepa medioambiental) y *Aspergillus fumigatus*.

Figura 18. Detalle del líquen *Lecanora muralis* (aumento 18x).

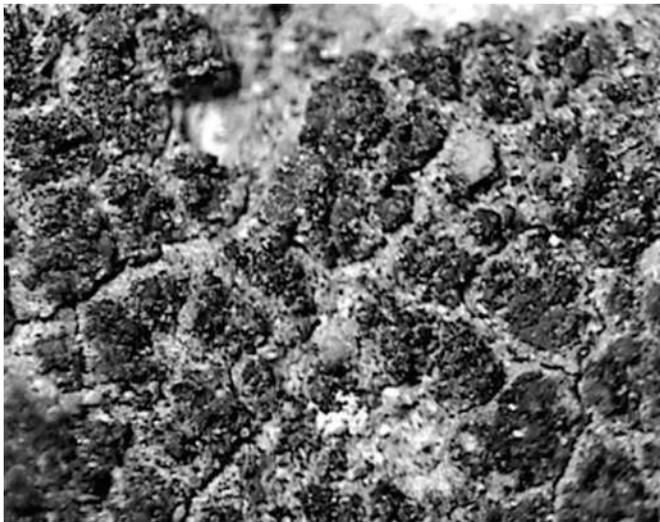
Figura 19. Detalle de un sector del muro colonizado. Se observa el líquen *Staurothelesp* (aumento 18x).

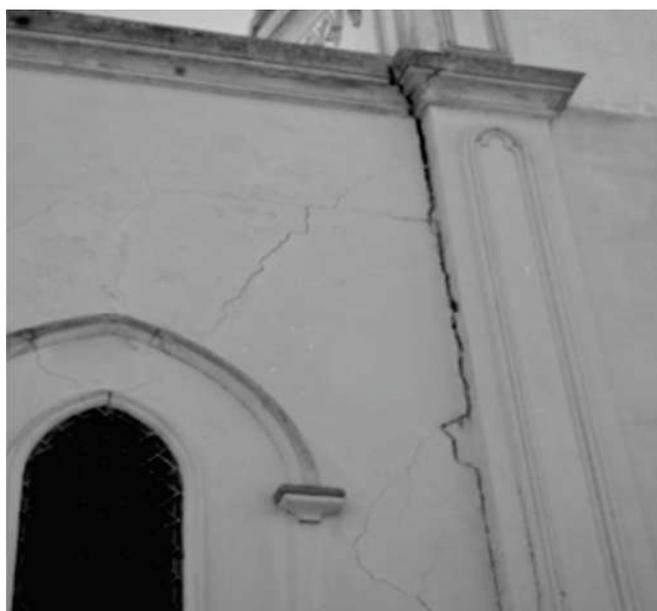
Figura 20. Detalle de la fisura que se desarrolla entre la ampliación y la estructura original.

De las observaciones realizadas en la Iglesia San Ponciano surge claramente, que debe encararse un estudio integral que analice el comportamiento estructural del conjunto conformado por el edificio original y su ampliación, en particular la nave construida próxima a calle 5. En base a los resultados de los estudios geotécnicos realizados no solo deberá analizarse el tipo de fundación que deberá adoptarse sino fundamentalmente la tecnología que debe aplicarse para fijar el muro al edificio original; analizando adecuadamente la pérdida de verticalidad que tiene que haber sufrido este muro. Debe recordarse que el mismo en su parte enterrada está compuesto por tres materiales diferentes que pueden tener comportamientos elasto resistentes diferenciados. En el estudio recomendado debe evaluarse también los efectos originados por la circulación de vehículos en el entorno de la iglesia y/o el estacionamiento vehicular en sus jardines, lo cual deben estar originando casi con seguridad acciones no previstas en el proyecto original. También, debe evaluarse en profundidad la presencia de agua en las proximidades de la construcción debida a proceso de ascensión capilar o por desagües inadecuados.

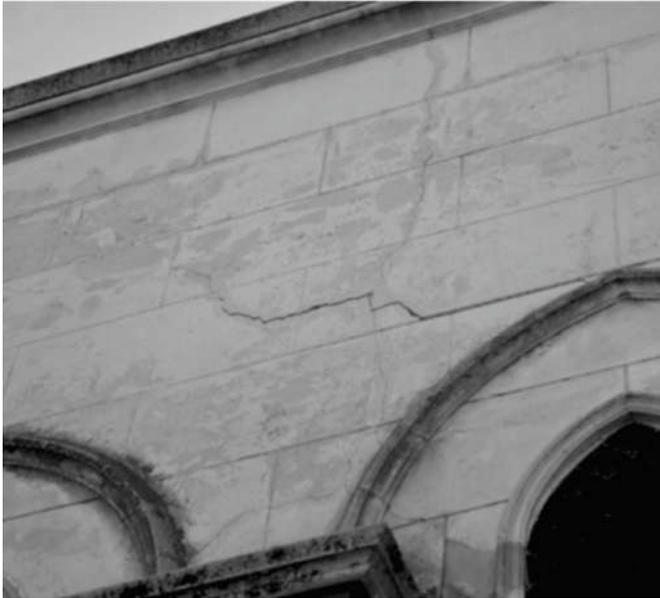
Figura 21. Detalle de la fisura que se desarrolla por movimientos de las estructuras de la ampliación y la original.

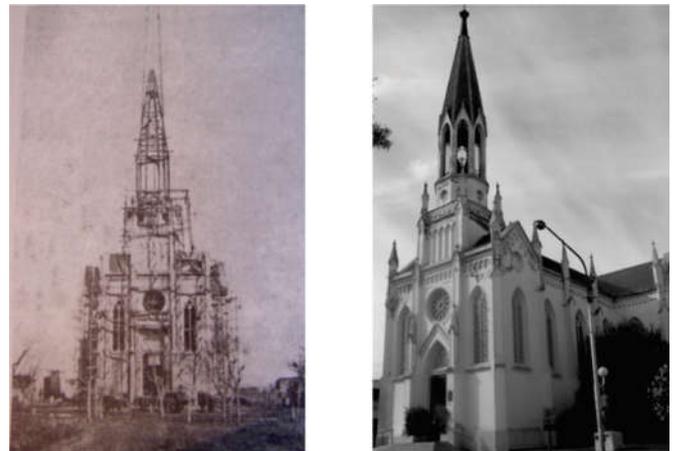
Figura 22. Vista de la iglesia Inmaculada Concepción durante la construcción y actual. Se observa la perfilaría metálica empleada en la torre campanario.

En las columnas que conforman el campanario se detectan fisuras verticales y algunas pequeñas fisuras horizontales, esta situación llevo a considera que el campanario podría presentar problemas estructuras vinculados con las vibraciones que se originan durante funcionamiento de las campanas, por lo cual se anuló el toque de campana. Durante la inspección sin embargo pudo comprobarse que las fisuras eran coincidentes con el perfil metálico

empotrado en el muro, observándose un alto grado de corrosión en los mismos que originaban tensiones de tracción que habían llegado a fisurar algunos de los ladrillos cerámicos que los envolvía.

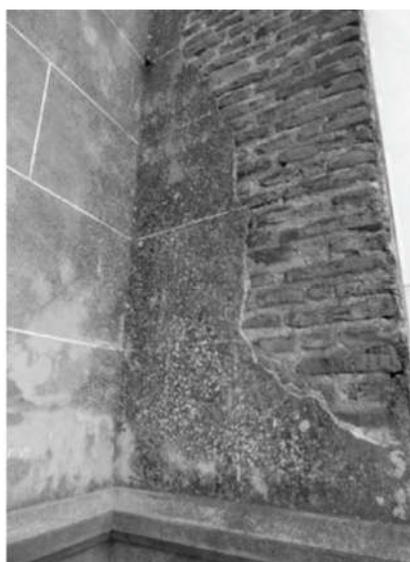
Figura 24. Detalle de desprendimientos de revoques en muros exteriores.

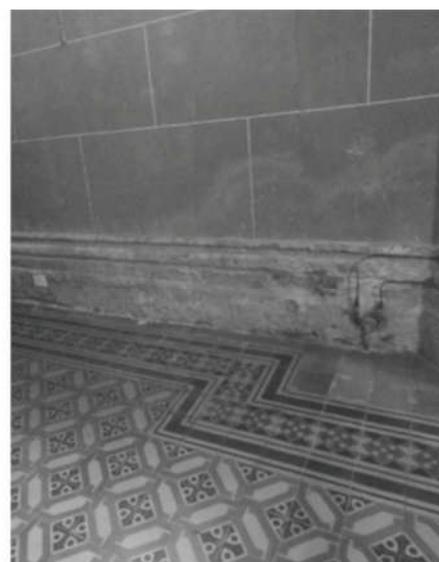
Figura 25. Detalle de muros interiores afectados por ascensión capilar.

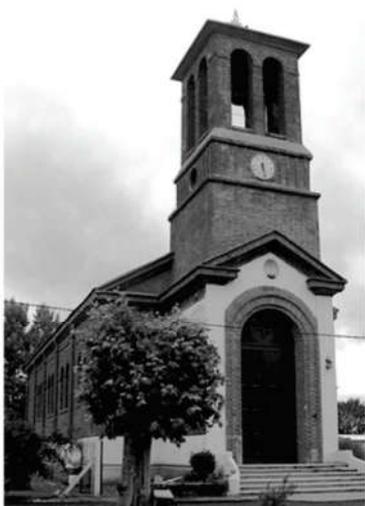
Figura 26. Vista de la iglesia, Bellocq. Se observa la cúpula faltante.

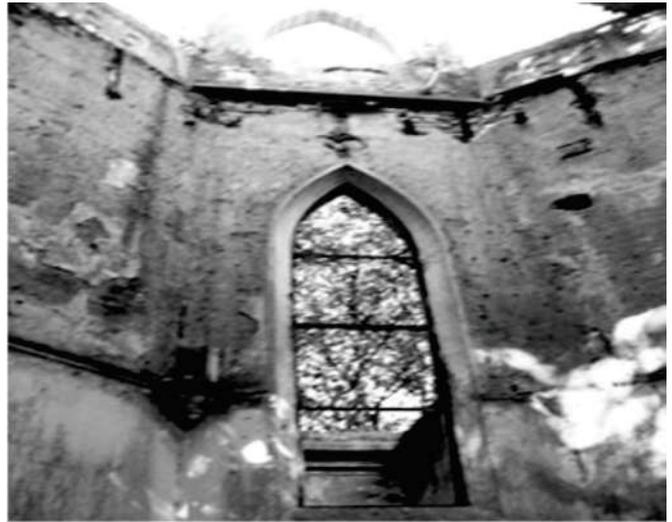
Figura 31. Detalle de la iglesia en ruinas, Localidad M. Fernandez
