**GRUPO DE INVESTIGACIÓN EN INGENIERÍA CIVIL,
MATERIALES Y AMBIENTE**
CIENCIA, INVESTIGACIÓN, TECNOLOGÍA E INNOVACIÓN

Evaluación de algunas estructuras que integran el patrimonio arquitectónico e ingenieril ejecutado en hormigón armado.

L. P. Traversa

Conferencia en GIICMA UTN FRCON - 7 de junio de 2023 - Concordia, Entre Ríos, Argentina.

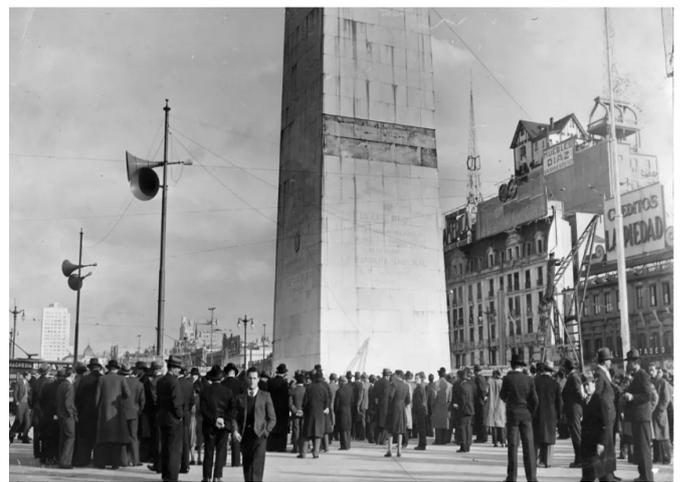
Figura 14. Fotografía del año 1939, cuando el Obelisco estaba revestido en piedra. Ese mismo año, para que las placas no sigan desprendiéndose, se las reemplazó por revestimiento de mortero.

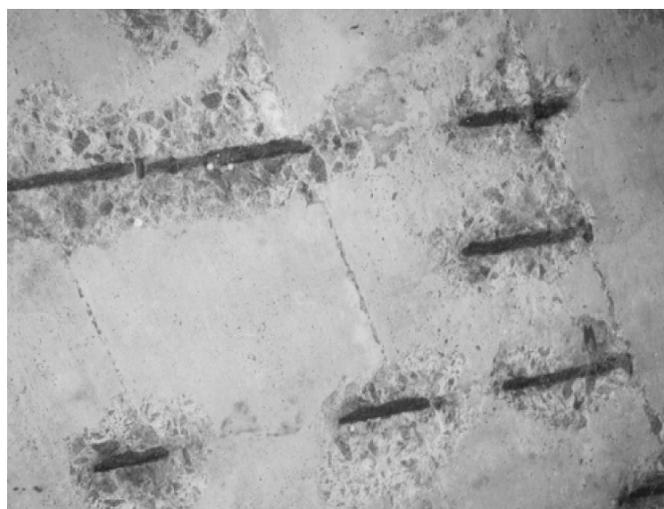
Figura 20. Detalle del área con signos iniciales de corrosión. Se observa el escaso recubrimiento de las barras.

Este puente se encuentra en servicio, sometido a un intenso tránsito vehicular ya que está emplazado en uno de los principales accesos a la ciudad de La Plata. No se han detectado patologías, con excepción de un inicio de procesos corrosivos, fundamentalmente en las armaduras secundarias.

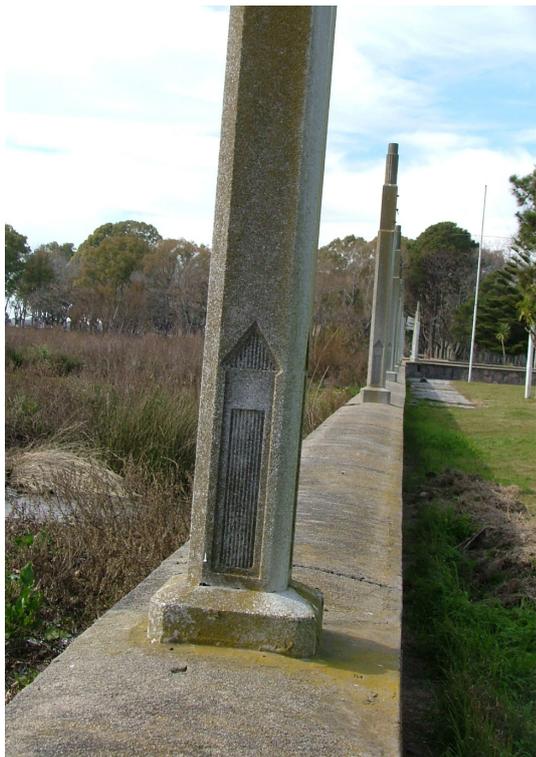
Durante la inspección realizada en el año 2010, se han encontrado patologías, entre las cuales se destaca fundamentalmente el deterioro de la casa adyacente al edificio principal (ex sala de máquinas), que si bien se trata de la misma factura que todo el complejo, no ha recibido un mantenimiento adecuado, mostrando fisuras en las

losas y perdidas de recubrimiento por corrosión de las armaduras.

Figura 25. Detalle columna de iluminaria ejecutada en hormigón fuertemente colonizada.

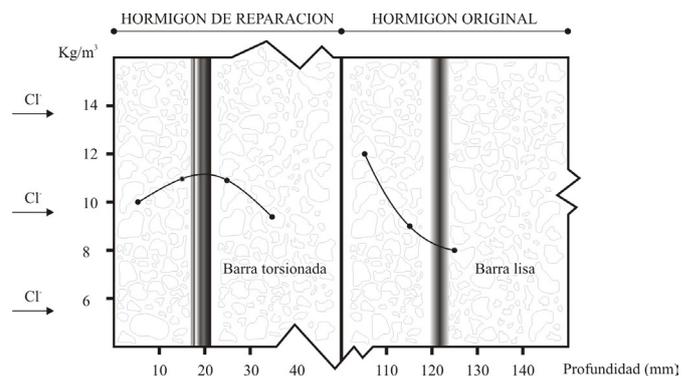
Figura 30. Diagrama de ingreso de cloruros en el hormigón original (Año 1937) y en el de reparación (Año 1986).

Nivel A y B: existen signos iniciales de corrosión (manchas de oxido y fisuras)

Esta estructura construida a fines de la década del 30, luego de ser reparada, aproximadamente, al cumplir 30 años de vida, fue demolida a los 60 años de edad ya que resultaban imposibles las tareas de reparación, fundamentalmente, desde el punto de vista económico. Como decisión política se adoptó la de construir un nuevo edificio, según los planos originales preservando el espacio arquitectónico y modificando el lugar de emplazamiento ya que mediante escolleras y rellenos de arena se logró alejar el mar de la estructura. Sin embargo, debe recordarse que el riesgo mayor de corrosión se da no en la zona de contacto con agua de mar, sino en la atmósfera marina, en la cual, el material se encuentra sometido a la niebla y a la brisa marina.

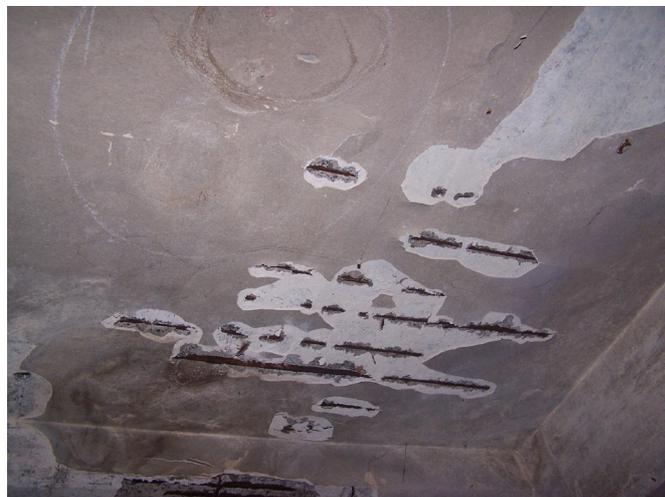
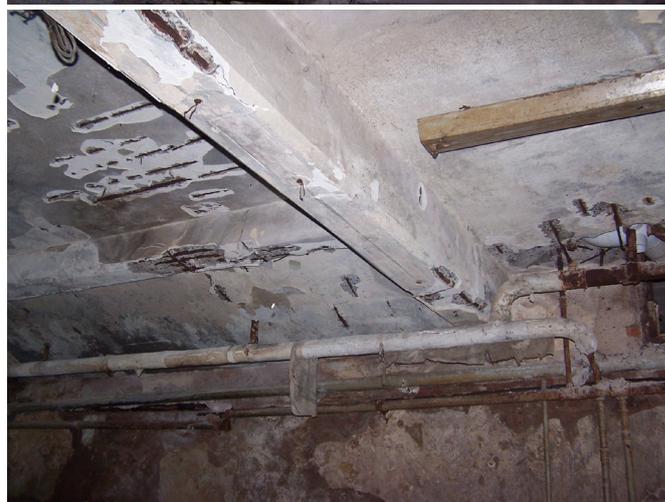
Figuras 33 y 34. Signos del proceso inicial de corrosión en losas y vigas por carbonatación del hormigón.

Durante el año 2009, se realizó un relevamiento detallado de la estructura de hormigón armado, observándose solamente incipientes procesos de corrosión en algunos sectores puntuales del edificio, en particular, en las áreas de depósitos ubicadas debajo de los sanitarios.

En esos sectores se extrajeron muestras de hormigón para su caracterización. Se observa, de acuerdo a los resultados obtenidos, que el hormigón presenta una buena calidad remanente y una baja absorción de agua, índice de su porosidad. La iniciación del proceso corrosivo en los sectores mencionados debe atribuirse, entonces, a pérdida de agua de las cañerías de hierro fundido, las cuales han sido reemplazadas hace varios años. Este tipo de cañerías han sido también empleadas para los desagües pluviales, por lo cual se han tenido que cambiar por problemas vinculados con corrosión.

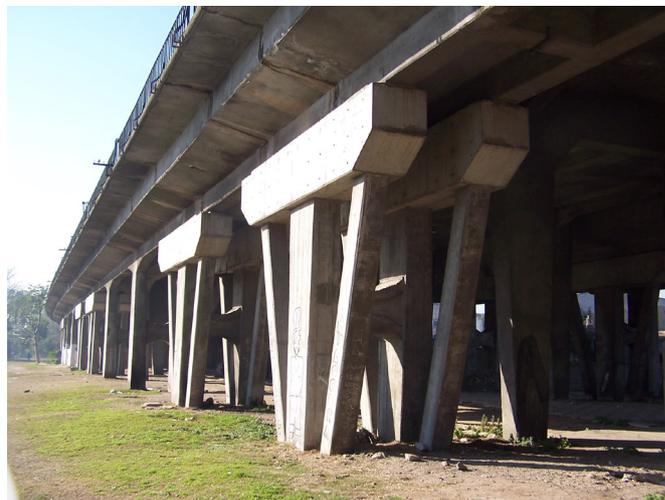
Figura 36. Vista actual, 2010.

A lo largo de los años, desde la época de su construcción, en la década del 50, el Viaducto ha sufrido deterioros en su estructura. En el año 1999 fue intervenido ya que presentaba deficiencias como corrosión de armaduras y un fuerte ataque por filtración de aceite desde las vías. Pero el problema más grave se originó por la conformación estructural adoptada ya que entre dos pórticos hay un tramo simplemente apoyado sobre una ménsula del pórtico en ambos extremos, siendo estos apoyos el tema más crítico. La intervención, entonces, se basó en un principio conservacionista, eliminando las deformaciones mediante gatos hidráulicos y procediendo luego, al refuerzo de la estructura.

En la actualidad, el Viaducto sigue cumpliendo sus funciones presentando algunos problemas de corrosión de armaduras que, en algunos sectores, es de importancia, ya que ha originado disminuciones sensibles en las secciones de las barras.

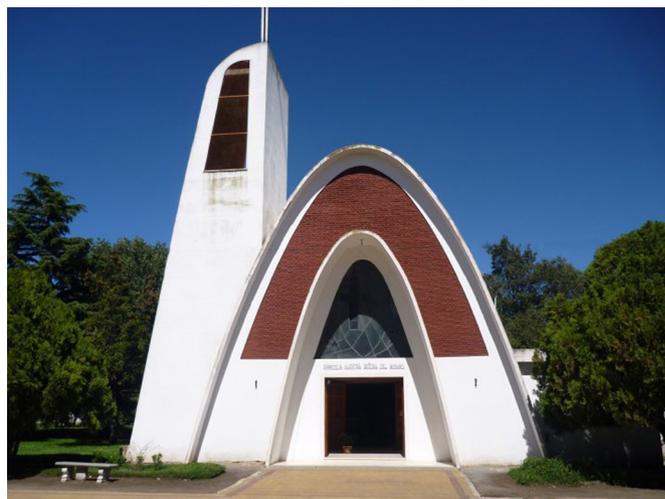
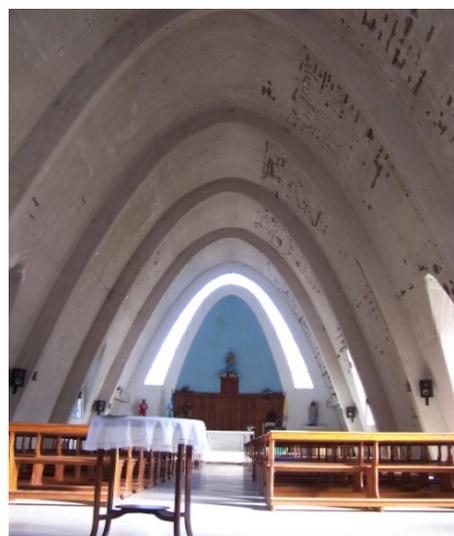
En el año 2008, se ha detectado en el paramento interior un estado generalizado de corrosión de las armaduras, con una disminución sensible de las secciones de las barras (pérdida promedio superior al 30%). Esta situación indica que la tensión de trabajo del acero es por lo menos un 40% mayor a la de diseño. En algunos casos se ha verificado la casi completa desaparición de las barras de menor diámetro, observándose la disociación entre armaduras y hormigón.

- El hormigón armado se encuentra afectado por un proceso generalizado de corrosión de armaduras, el cual origina la fisuración y el desprendimiento del recubrimiento, la pérdida de adherencia acero-hormigón y una significativa disminución de la sección resistente de las armaduras.

- El proceso de corrosión se ha desencadenado por despasivación de las barras debido al efecto simultáneo del bajo pH del hormigón de recubrimiento junto con el contenido de cloruros del mismo. La presencia de alta humedad relativa en el recinto y la disponibilidad de oxígeno permitida por el hormigón poroso de escaso espesor favorecen el proceso de degradación, que se considera se ha desarrollado por un período prolongado, incluso desde prácticamente la fecha misma de construcción.

- La estructura presenta importantes deterioros relacionados con la corrosión de las armaduras. Sin embargo, esto no se traduce, todavía, en síntomas estructurales significativos debido a la forma de la estructura.

- Los arcos de hormigón armado no presentan signos externos de corrosión. De acuerdo a imágenes disponibles puede plantearse que los arcos han sido ejecutados en forma separada a la losa de cubierta, por lo que existe la posibilidad que las características del hormigón sean diferentes a las de la cubierta.

Como conclusión, surge que la construcción se encuentra seriamente afectada por un proceso generalizado de corrosión, debiendo estudiarse en profundidad las posibles técnicas de reparación y/o refuerzo de la losa de cubierta pudiéndose, tal vez, re-utilizarse los arcos que no presentan patologías visibles.
