REVISTA N° 1

Julio 2015 - Diciembre 2015
ISSN 2591-6602

PATOLOGIAS DE PUENTES DE HIERRO CONSTRUIDOS A ENTRE FINES DEL SIGLO XIX Y PRINCIPIOS DEL SIGLO XX

RELEVAMIENTO DE PUENTES METALICOS

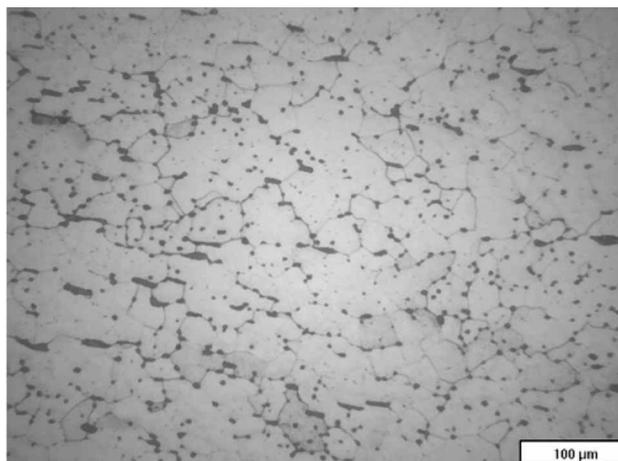
Análisis microestructural: En los análisis metalográficos se ha observado que el acero con el que fue fabricado el perfil T presenta una estructura totalmente ferrítica, por lo que se desprende que se trata de un acero de muy bajo carbono. El acero presenta además, una gran cantidad de inclusiones no metálicas, la mayoría de las cuales se encuentran distribuidas a lo largo de los límites de grano ferrítico, tal como se ilustra en la figura 5.

Figura 5. Micrografía del acero del perfil T.

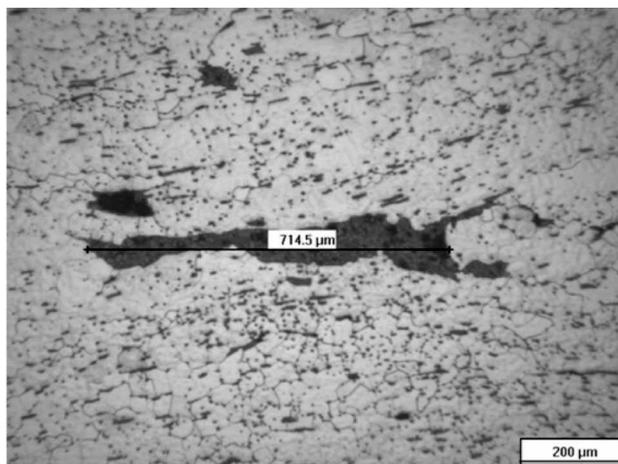
Al mismo tiempo se han observado inclusiones de gran tamaño, algunas de ellas alcanzando longitudes mayores de $700 \mu\text{m}$, que se estiman corresponden a la familia de los silicatos (Figura 6).

Figura 6. Inclusiones tipo silicatos.

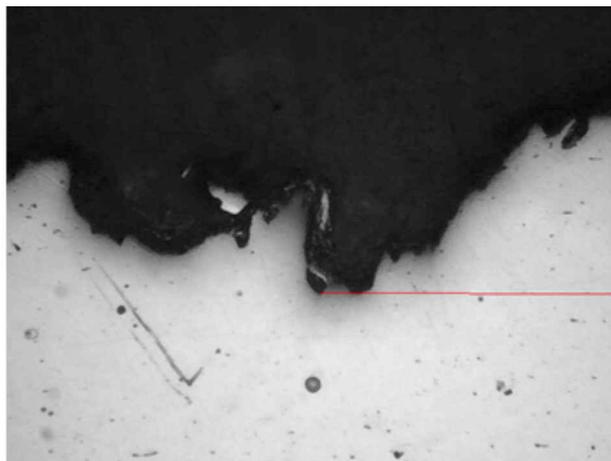
70%. La superficie de la muestra presenta una corrosión generalizada, como consecuencia de su exposición al ambiente durante un largo período de tiempo. La corrosión es superficial, observándose penetraciones del orden de las dos décimas de milímetro (Figura 9). No se observan signos de corrosión intergranular en el interior de la sección transversal analizada.

Figura 9. Imagen de la superficie donde se observa la oxidación superficial de la muestra.

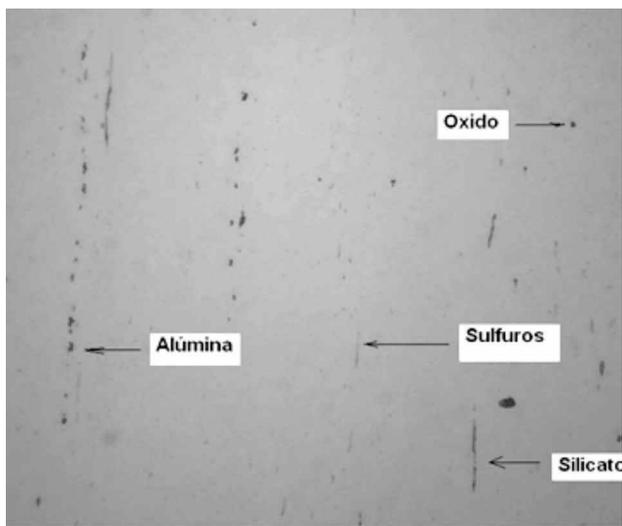
Los estudios metalográficos realizados sobre una pequeña muestras extraída sobre uno de los puentes, muestran un gran número de inclusiones no metálicas, presumiblemente de tipo óxido de hierro, sulfuro, silicato y de alúmina (Figura 7). En la Figura 8 se observa la microestructura del acero revelada con reactivo químico (Nital 2%), donde se aprecia una estructura ferrítica-perlítica, en la que predomina la fase ferrita en un porcentaje estimado al

Figura 7. Observación sin ataque químico.

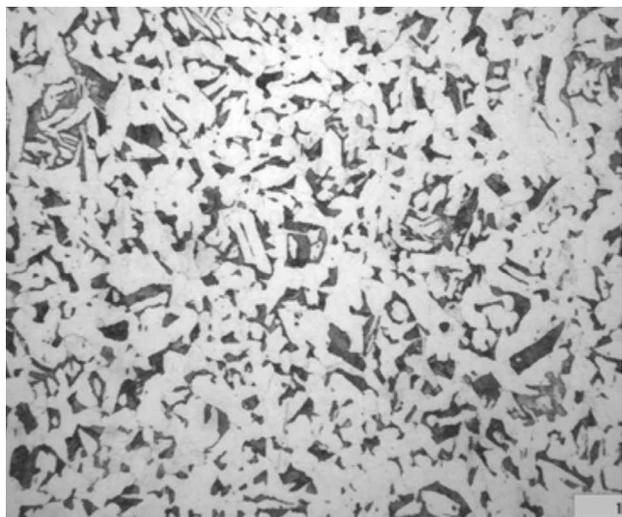
Figura 8. Observación sin ataque químico.

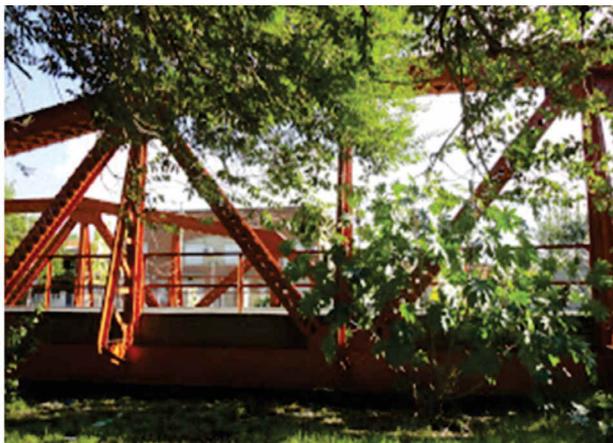
Figura 13. Vista de uno de los puentes metálicos con el cauce entubado.

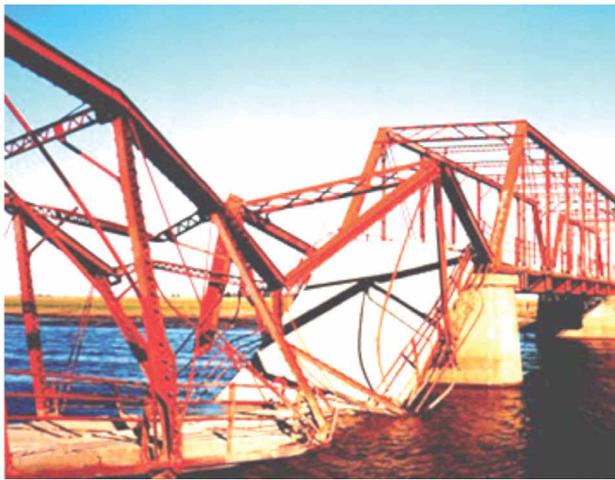
Se realizó un relevamiento sobre puentes ubicados sobre el rio Samborombóm. Durante la inspección, se analizó un puente de antigua data construido en el año 1905, ubicado en la cuenca media, una parte del cual había sido reemplazada por una estructura de hormigón armado. El puente se encuentra altamente corroído presentando

algunos de los perfiles perforaciones y en otros sectores, corte de los elementos metálicos de unión. Si bien la atmósfera a la cual estaba expuesta la estructura resultaba poco agresiva, debe plantearse que el nivel de cloruros en el agua del curso (Febrero de 2013) es muy elevado, próximo a 2000mg/l. el colapso de una parte del puente debe atribuirse a una falla por corrosión de un tensor de la estructura resistente del puente. La pieza mencionada era, originariamente, una barra cuadrada de acero de 26mm de lado, con un ojal en el extremo de encastre al soporte de la viga. La degradación de esta pieza como de otras que todavía se encuentran en uso, debe ser atribuida a la formación de rendijas que facilitaron la acumulación de tierra y agua y el desarrollo de un proceso de corrosión por aeración diferencial.

Figura 16. Vista del puente colapsado.

Solamente en uno de los casos se ha registrado un colapso de uno de los tramos del puente debido a problemas de corrosión, en este caso el contenido de cloruros en el agua del curso es extremadamente elevado. Sin embargo, debe plantearse que en el puente ubicado sobre el Canal 9, que presenta también un alto grado de corrosión, el contenido de cloruros en el agua es mínimo.

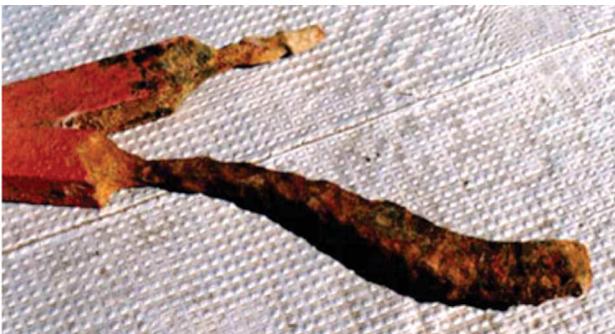
Figura 17. Detalle del tensor con un fuerte proceso de corrosión.

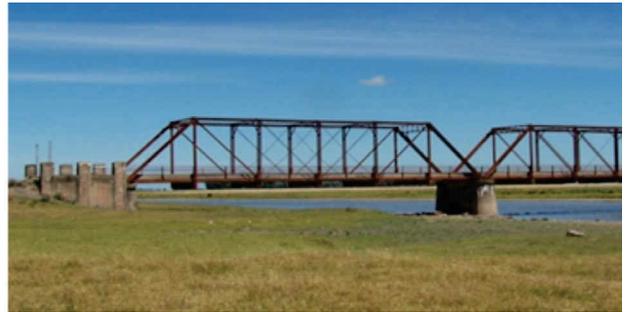
Figura 18. Vista actual del Puente con dos tramos originales y un tercero realizado en hormigón armado.

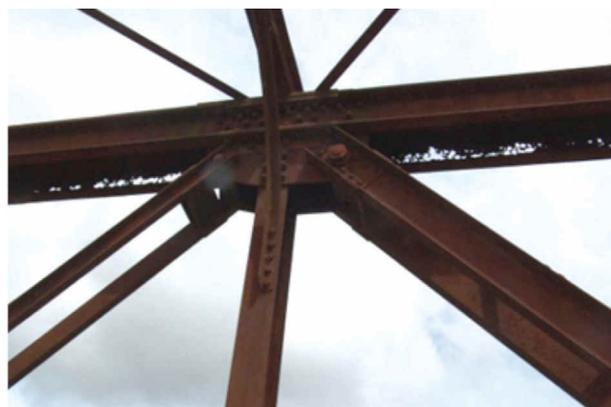
Este puente (ver Figuras 20, 21 y 22) presenta tres tramos, siendo el tramo medio de 50 metros de luz, ejecutado en hierro con una estructura rectangular. Los otros dos tramos son de hormigón. El tablero del puente también está ejecutado con vigas de hierro y con un casetonado de hormigón armado. Sobre el tablero se ubican adoquines de dos tamaños.

Figura 21. Detalle de corrosión de perfiles.

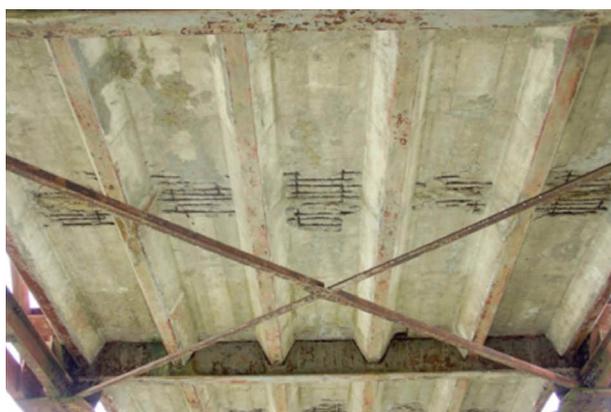
Figura 22. Detalle de corrosión en elementos de hormigón que conforman la superestructura.
