**REVISTA** N° 2

**Giicma - CIENCIA, INVESTIGACIÓN,  
TECNOLOGÍA E INNOVACIÓN**

# Sumario

# DISPOSITIVO PARA UNA MEDICION DIRECTA DE LA PRESIÓN DEL GEL DE RAS

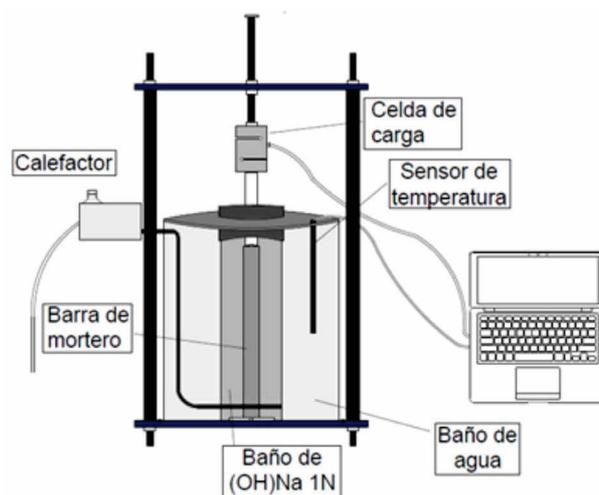
La última parte del dispositivo consta de la celda de carga y el indicador digital como la unidad de medición.

Figura 1. Dispositivo de medición.

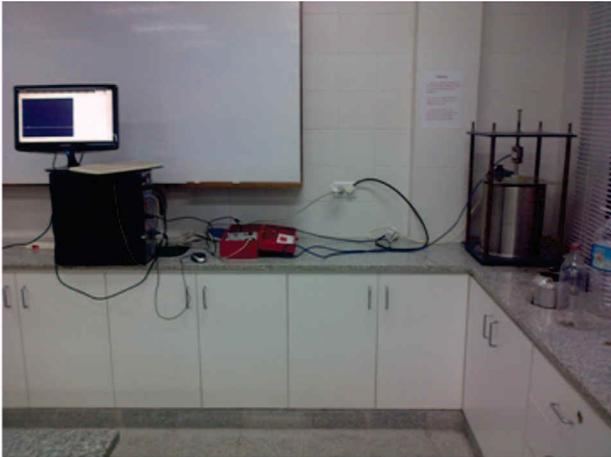
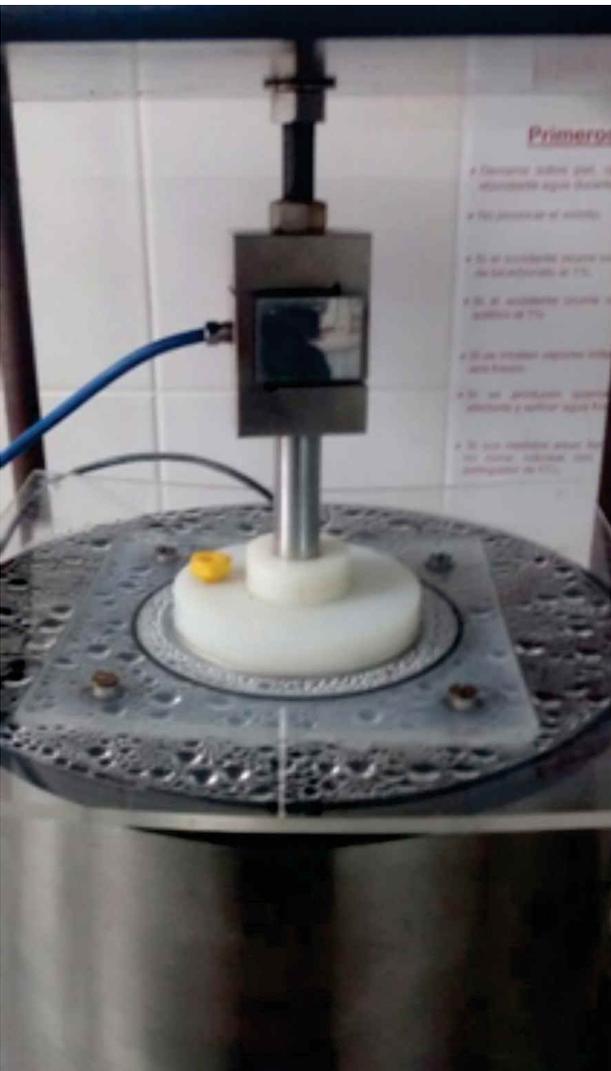
La capacidad de la celda de carga "tipo" S es de  $500 \pm 0,5$ kg, con capacidad de medir tanto la fuerza de compresión como la fuerza de tracción. La fuerza expansiva generada por GAS fue transmitida a la celda de carga a través de un cojinete, el programa informático fue diseñado por los autores para leer y almacenar datos diarios (de presión y temperatura) desde el indicador digital utilizando una conexión USB. Antes de iniciar una prueba, todo el sistema se calibra con una celda de carga de referencia tarada. (Figuras 2 y 3).

Figuras 2 y 3. Equipo PGAS.

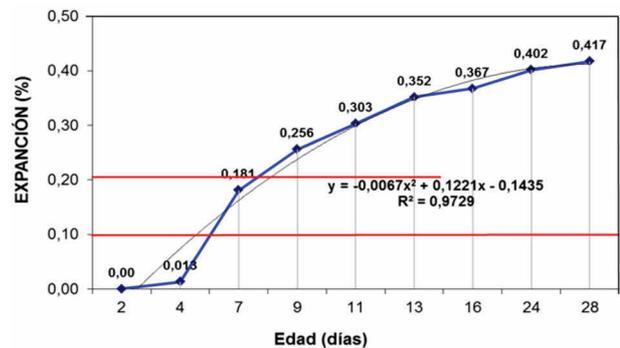
Gráfico 1. Norma IRAM 1674 Agregado Basáltico.

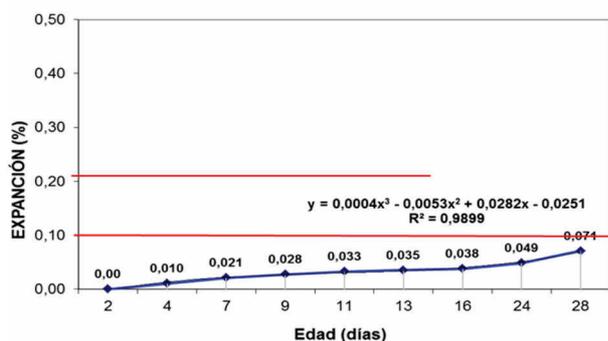
**Gráfico 2.** Norma IRAM 1674  
Agregado Gravas del Río Uruguay.

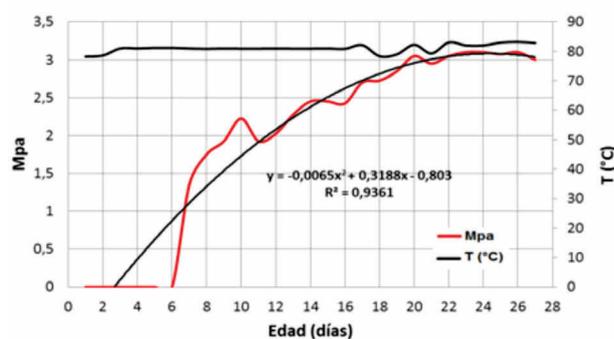
**Gráfico 3.** Método de prueba PGAS  
Agregado Basáltico.

En los Gráficos 3 y 4 se observan los resultados obtenidos de la probeta colocada en el equipo que permitió medir la presión del gel de RAS.

Las lecturas muestran la presión del gel del orden de 2,5 MPa para la muestra reactiva y del orden de 0,5 MPa para la no reactiva.

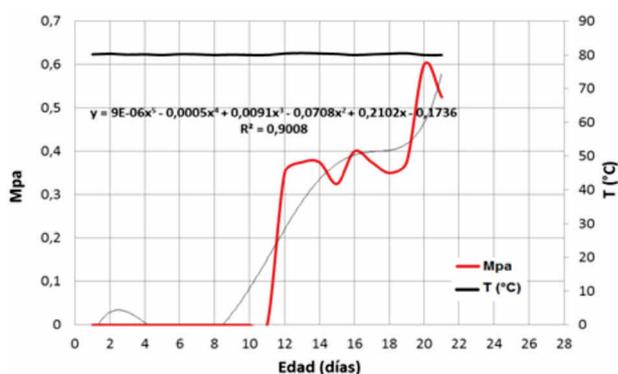
**Gráfico 4.** Método de prueba PGAS  
Agregado Grava del Río Uruguay.

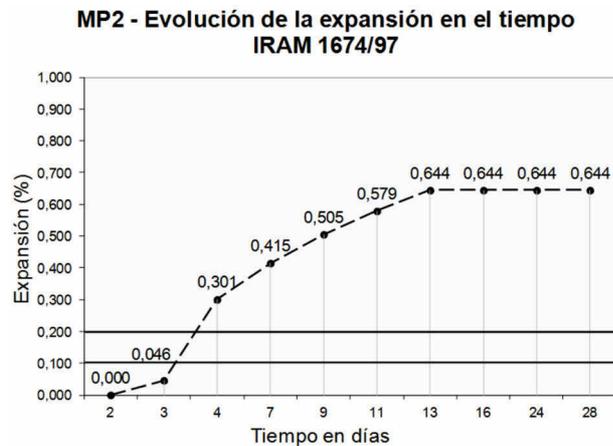
La reactividad potencial frente a la RAS, se determinó mediante el método acelerado de la barra de mortero, Especificación ASTM C 1260 (IRAM 1674) los resultados obtenidos se muestran en la Figura 2.

**Figuras 2.** Basalto de Entre Ríos.

Las probetas ensayadas muestran a los 14 días expansiones potencialmente deletéreas, superando ampliamente el límite de 0,10 % establecido por la norma. Este comportamiento resulta consistente con resultados similares citados en la bibliografía para los basaltos de la

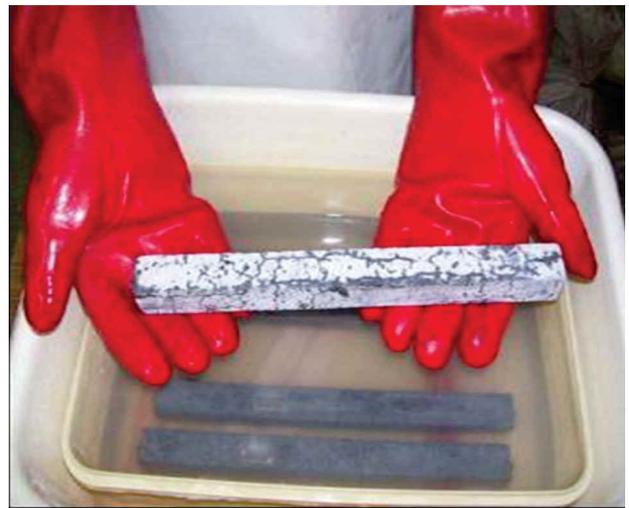
La muestra tiene valores de expansión a los 14 días superiores a 0,60 %, la aparición de fisuras resulta coherente con la generación de tensiones de tracción al interior de las barras de mortero, Figura 3.

**Figuras 3.** Fisuración en la barra de mortero.

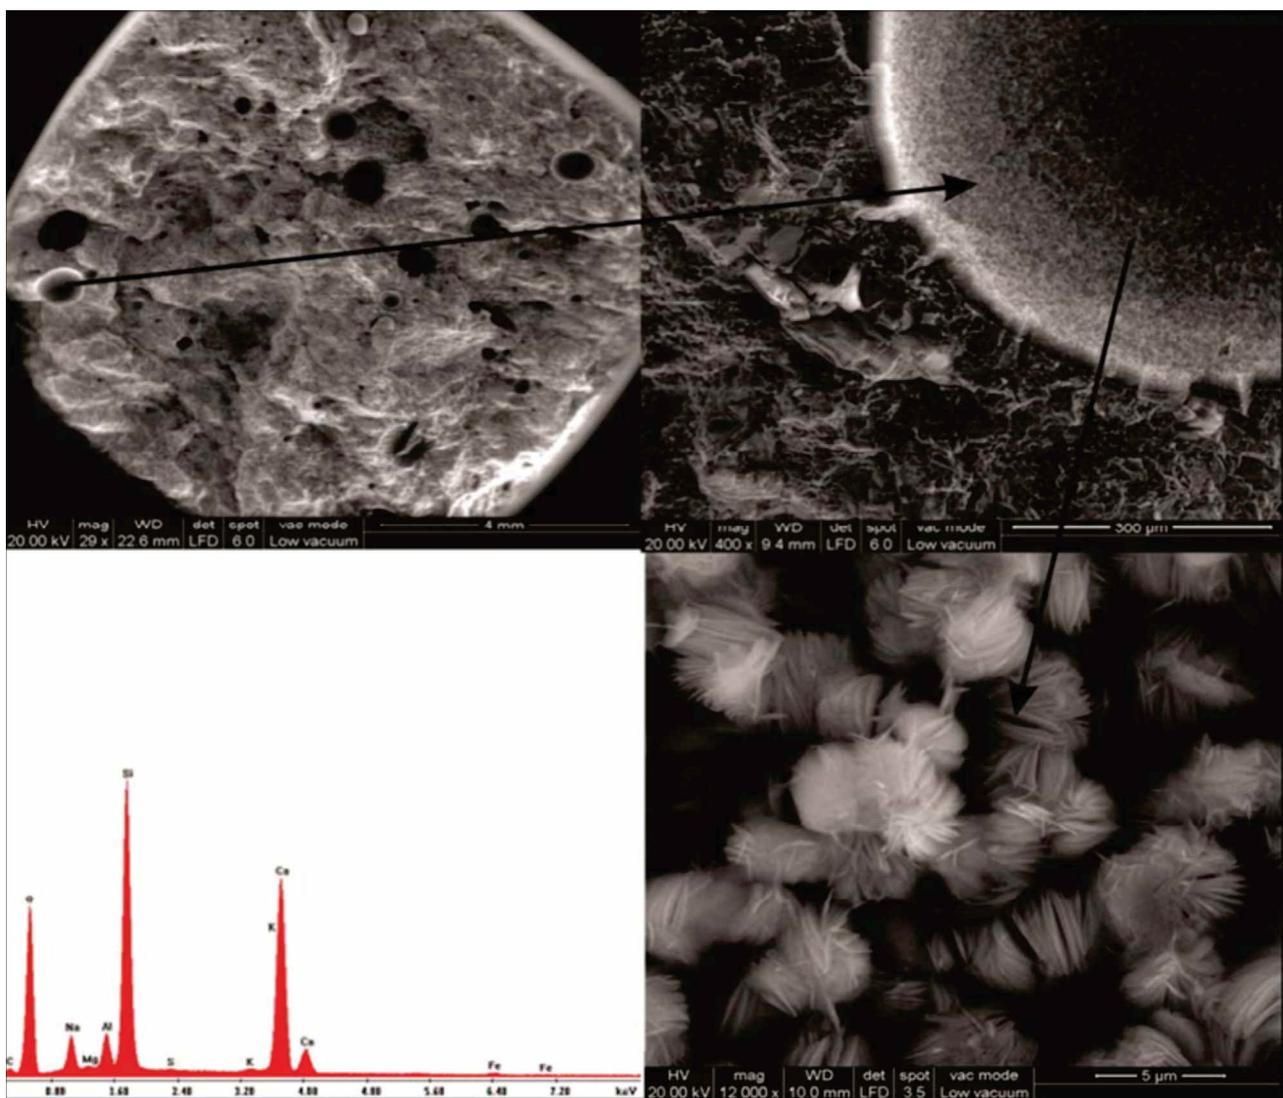
**Figuras 4.** Secuencia de imágenes ESEM. Arriba a la izquierda se aprecia un fragmento de la barra de mortero con poros rellenos de gel. A la derecha un detalle del poro con pequeñas fracturas de corto recorrido irradiando del mismo. Abajo gel en roseta.

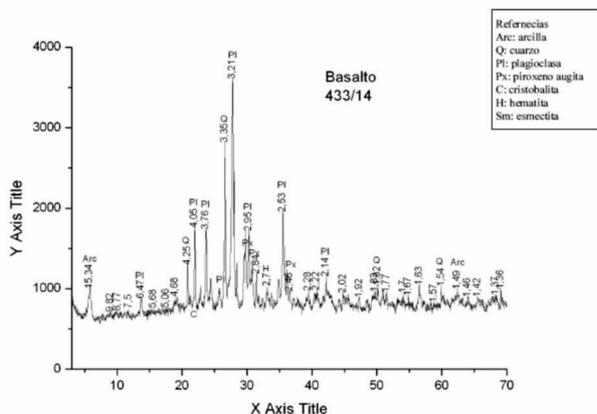
**Valores obtenidos del Difractograma:** Cuarzo ( $\text{SiO}_2$ ) 7%, Plagioclasa (feldespato cálcico,  $(\text{CaNa})(\text{Si,Al})_4\text{O}_8$ ): 42%, Sanidina (Feldespato potásico,  $\text{K}(\text{Si}_3\text{AlO}_8)$ ): 17%, Augita (Clinopiroxeno) 15%, Esmectita: 13%, Hematita ( $\text{Fe}_2\text{O}_3$ ): 7%, Cristobalita; trazas

Figuras 7. Difractograma DRX MP2.

Cabe aclarar que este resultado no tiene en cuenta la presencia de fases amorfas o no detectadas por DRX como ser la materia orgánica o materiales vítreos. El error estadístico del método analizado sobre patrones de muestras naturales, se ha establecido en ( $\pm 5\%$  en peso). (Figura 7).

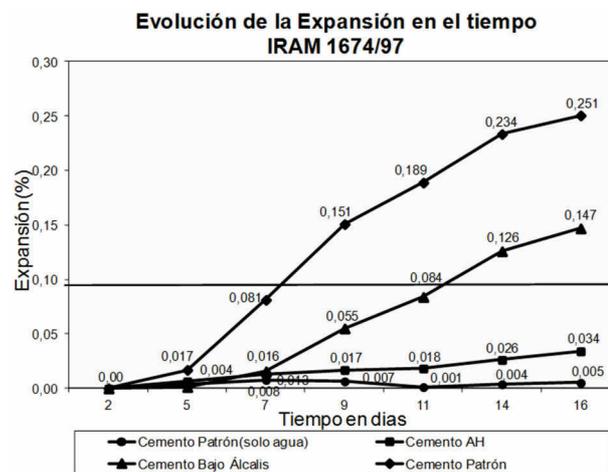
En la Figura 8 se muestran los resultados que indican que la presencia de adiciones que actúan reduciendo la alcalinidad, mejora la performance del basalto, reduciendo su expansión.

Figuras 8. Diferentes tipos de cemento.

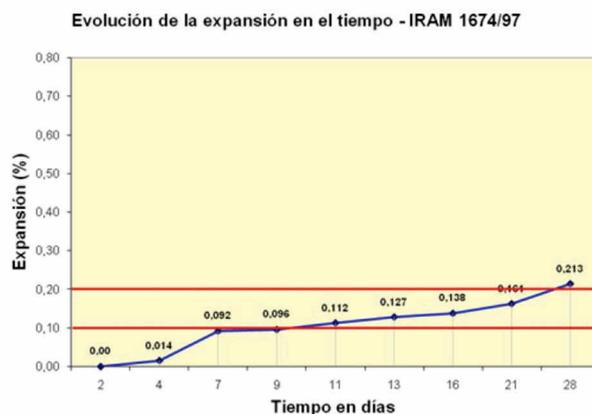
**Gráfico 1.** Mezcla patrón sin fibras.

En el pastón conteniendo las fibras, su incorporación fue realizada a fin de lograr una adecuada distribución, en la pasta. Los resultados se indican en los Gráficos 1, 2, y 3.

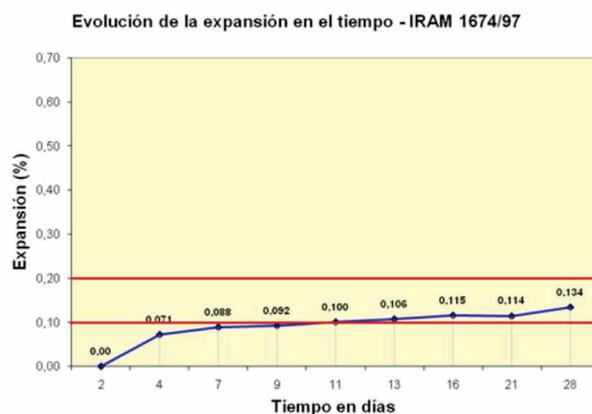
**Gráfico 2.** Mezcla con fibras de polipropileno.

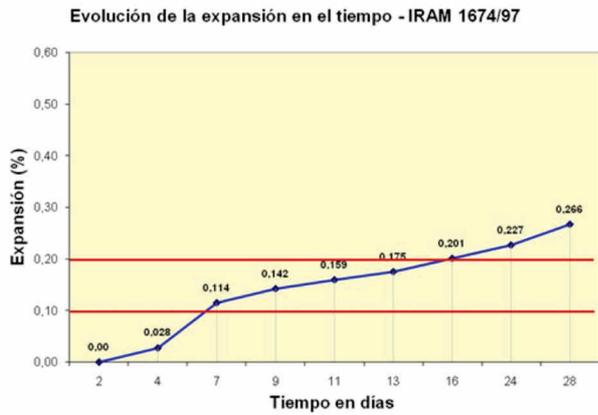
**Gráfico 3.** Mezcla patrón sin fibras.

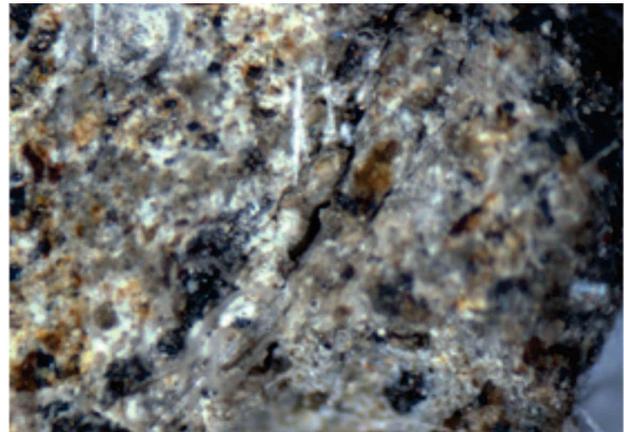
**Microfoto 3.** Mezcla con fibras de polipropileno, fibras sobre zona de fisuras.

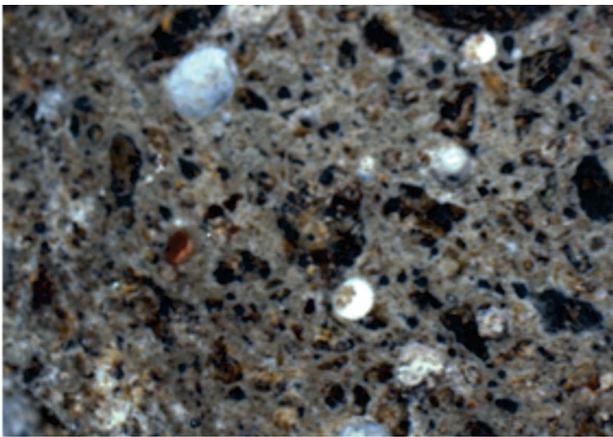
**Microfoto 1.** Mezcla sin fibras, productos de reacción, poros rellenos.

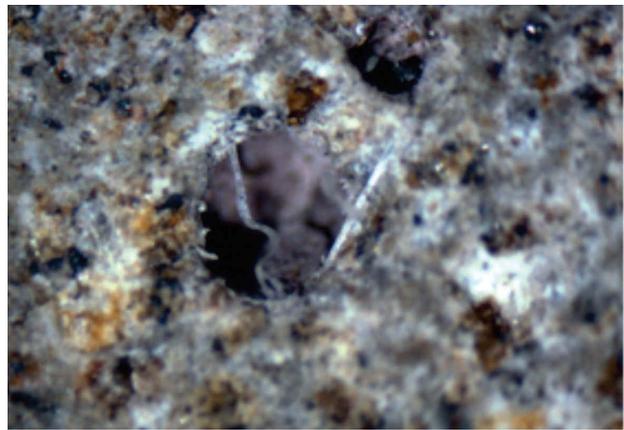
**Microfoto 4.** Mezcla con fibras de polipropileno, fibras en zona de poros.

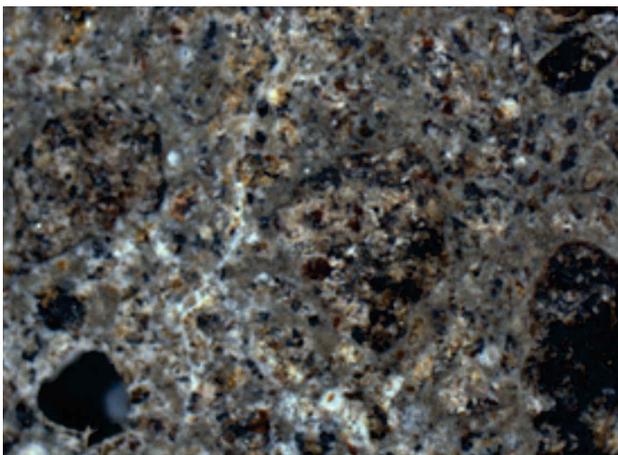
**Microfoto 2.** Mezcla sin fibras, productos de reacción rellenan fisuras.

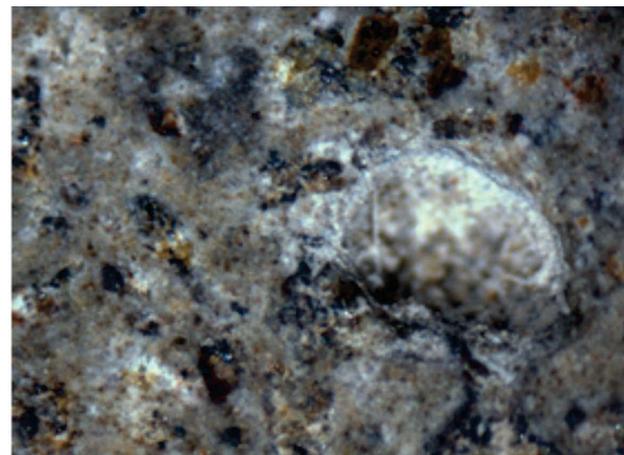
**Microfoto 5.** Mezcla con fibras de vidrio, fibras sobre zona de fisuras.

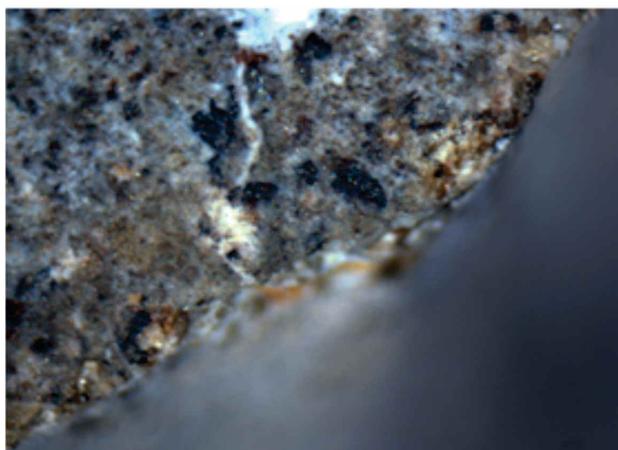
**Microfoto 6.** Mezcla con fibras de vidrio, fibras sobre zona de fisuras.

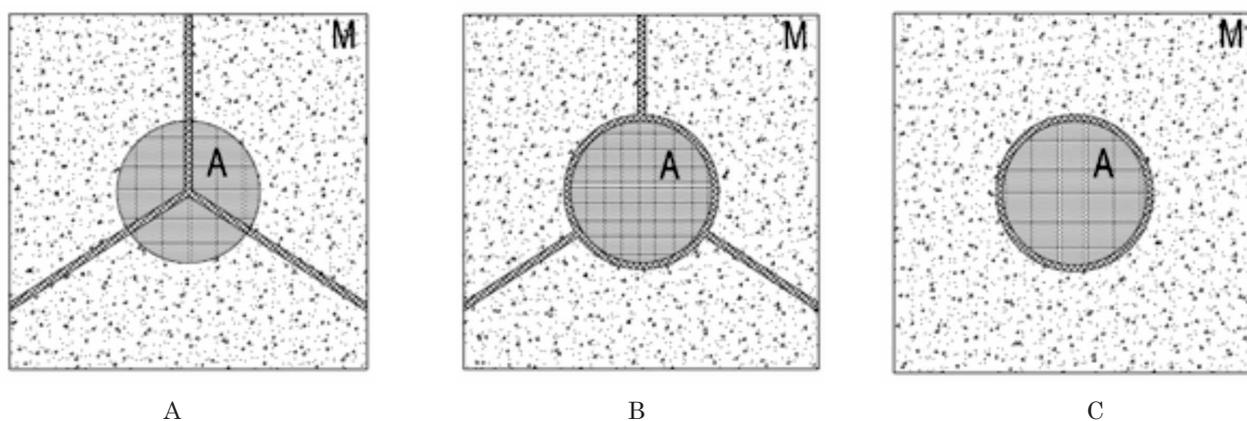
En a) se muestra un diagrama de grietas dentro

y alrededor de una partícula afectada por la reacción. Los esfuerzos generados en la partícula durante las reacciones quiebran el agregado a lo largo del diagrama de 120° y las grietas se irradian hacia la pasta. En una etapa posterior, cada uno de los trozos puede continuar fisurándose, siguiendo el mismo diagrama; en b) se indica la fisuración de la matriz por efecto de la reacción del grano, el cual aumenta de volumen pero no se fisura y en c) la alteración del grano, el cual se desintegra originando esfuerzos tangenciales sobre la superficie del grano que no logran afectar a la matriz.

**Figura 1.** Diagrama de fisuras en morteros con RAS. A- Agregado, M- Matriz

Este comportamiento ha sido verificado también para la fisuración originada en la contracción por secado de la matriz, la cual presenta un esquema de rotura similar al tipo b), originado en la contracción de la matriz, mientras el agregado permanece sin alteración (3).

Las fibras tendrán un comportamiento eficiente frente al esquema b) y parcialmente frente al a); prácticamente nulo en el caso c).
