REVISTA **N° 3**

**Giicma - CIENCIA, INVESTIGACIÓN,
TECNOLOGÍA E INNOVACIÓN**

Relevamiento de piezas arquitectónicas de valor patrimonial de la ciudad de Concordia, Entre ríos.

Rocas basálticas. Estabilidad por inmersión en etanodiol. Norma CRD-C 148-69 (IRAM 1519). Un aporte para su discusión.

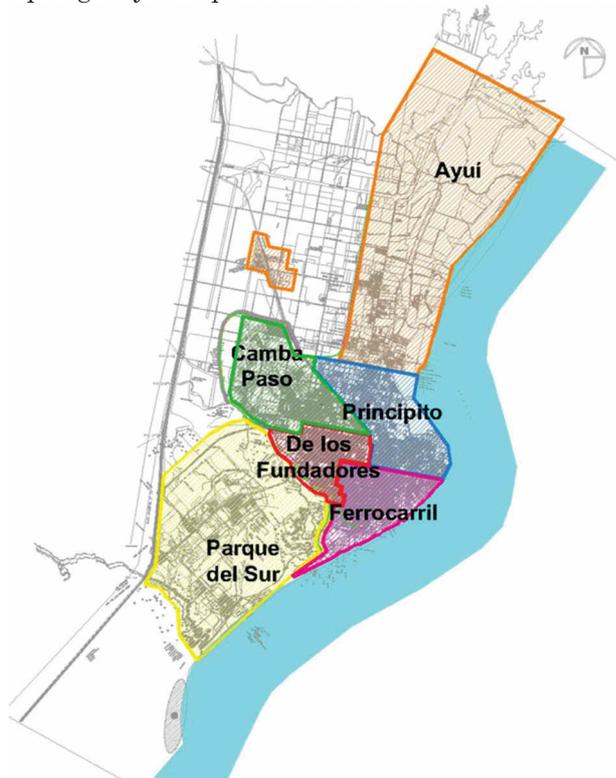
Figura 1. Plano de los distritos de la Ciudad.

Concordia se encuentra subdividida en seis distritos: “Ferrocarril”, “Parque del Sur”, “De los Fundadores”, “Camba Paso”, “Ayuí” y “Principito”. El que posee mayor densidad habitacional es el primero de ellos, “Ferrocarril”, el cual corresponde al centro de la ciudad y es donde se ubican la mayor cantidad de construcciones de mayor data. Esto se debe a que el ferrocarril fue, junto con el Puerto, uno de los factores fundamentales que incidieron en el crecimiento de la vieja Concordia, es decir que su desarrollo urbanístico se dio a partir de estos dos puntos.

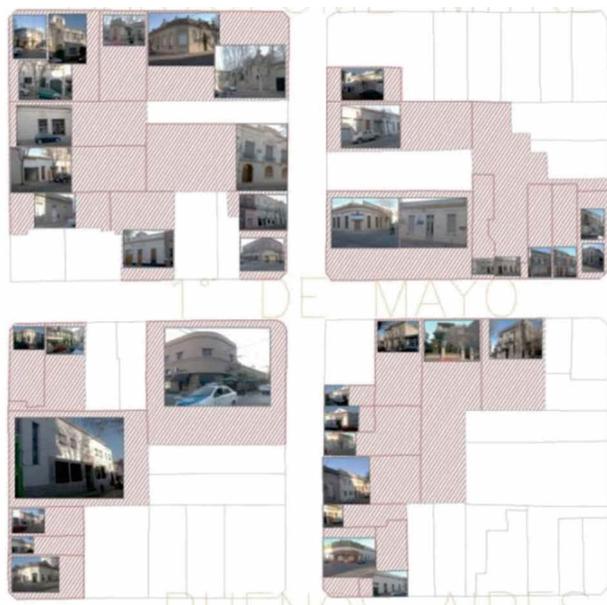
Figura 2. Ubicación de fotografías en el plano catastral.

Una vez culminado este proceso, las fotografías tomadas y los datos obtenidos fueron volcados sobre un plano catastral de la ciudad, ubicando esta información en la parcela que correspondía a cada construcción. Se logró de esta manera una nube de puntos que indicaba la distribución de estas obras en la ciudad y que permitió también observar dónde se encontraba la mayor concentración.

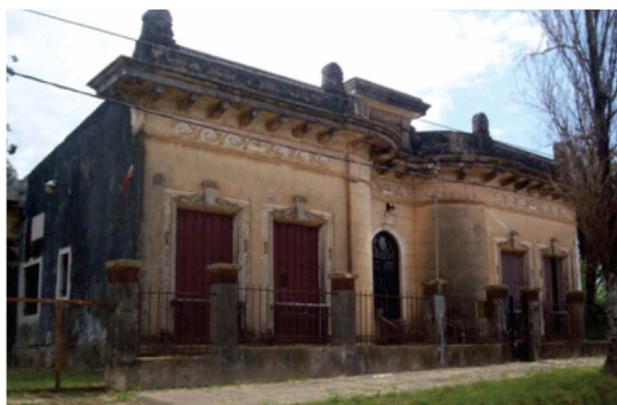
Crecimientos biológicos, de dos tipos de acuerdo al daño: bajo o alto. El daño bajo, es por ejemplo el producido por microorganismos como algas, hongos y líquenes que originan alteraciones superficiales en los materiales de las fachadas. El alto, es generalmente atribuido a la invasión

de arbustos y árboles como por ejemplo el palán palán (*Nicotiana glauca*), que se ha detectado en diversos edificios inspeccionados en particular en coronamiento y en balcones. El palán palán es una planta nativa del noroeste argentino, pero se la ha observado en muchos pueblos y ciudades del norte y centro del país, donde crece sobre muros de construcciones y en terrenos baldíos.

Todas las especies vegetales al desarrollar sus raíces pueden originar fisuras y desprendimientos de revocos, fundamentalmente en ciclos de mojado y secado como el originado por lluvias.

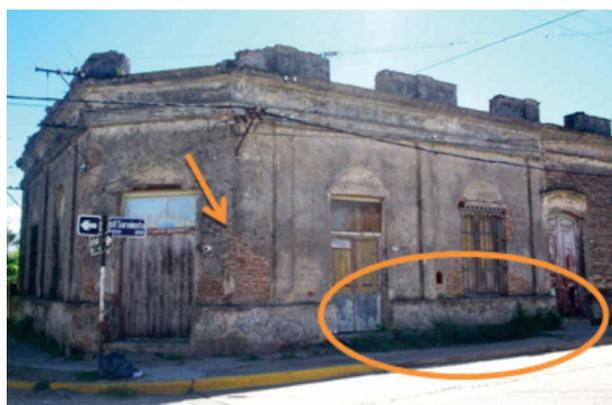
Figura 3. Ataque de microorganismos, crecimiento biológicos, desprendimiento de revocos.

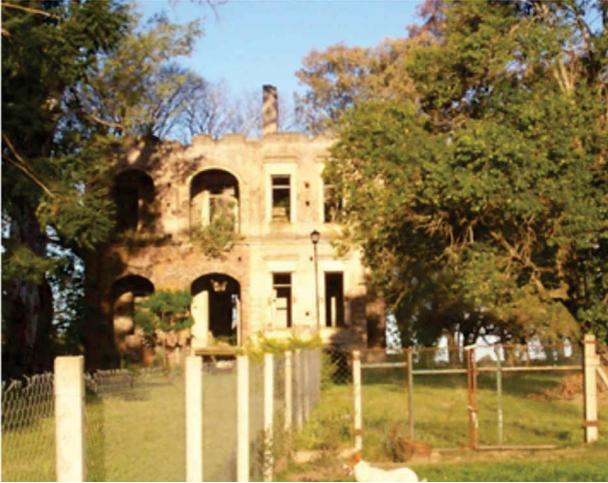
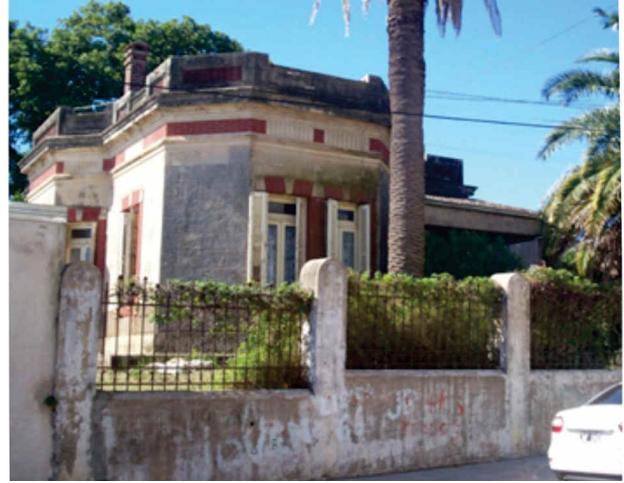
Figura 4. Crecimiento de arbustos, formaciones líquénicas.

En la mayoría de las fachadas se ha observado, particularmente en los coronamientos, la presencia de colonización líquénica. Los líquenes son asociaciones simbióticas entre un alga (fotobionte) y un hongo (micobionte) de cuya interacción se origina un talo estable, con estructuras y fisiología específicas. Son organismos, que se desarrollan en las superficies de diversos sustratos inertes u orgánicos y con distintas condiciones ambientales, aunque siempre es necesario un pH neutro y altos registros de humedad

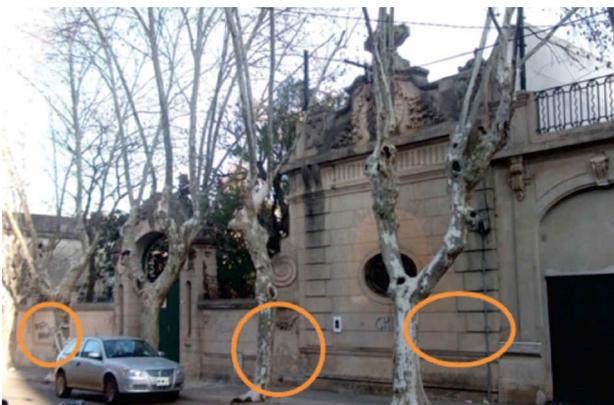
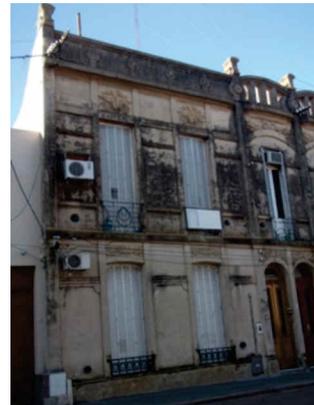
Figura 5. Grafitis, crecimientos biológicos.

Grafitis y afiches publicitarios o películas superficiales que afectan a las fachadas, en algunos casos.

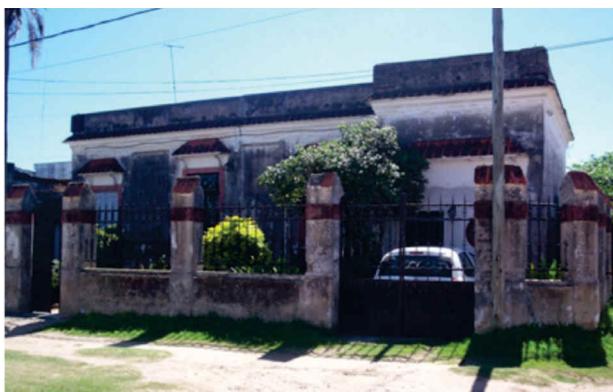
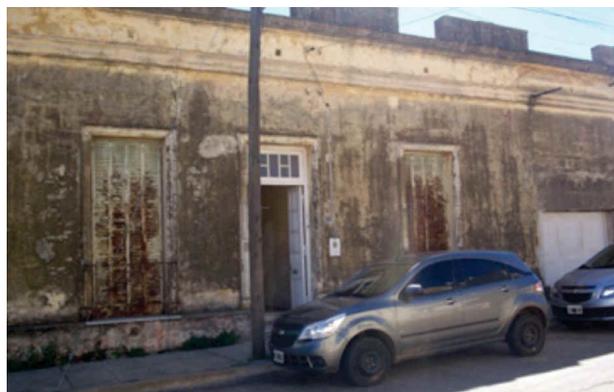
Figura 6. Corrosión de elementos metálicos, desmejoramiento de cerramientos.

Corrosión de elementos metálicos: en diversas fachadas se ha observado la existencia de procesos de corrosión en diferentes etapas de su desarrollo. Este proceso se ha visualizado en construcciones de principios del siglo XX en particular en los refuerzos estructurales ejecutados con perfiles doble T en cornisas y balcones o en elementos ornamentales (rejas, petriles, etc.), como así también en caños embutidos de canalización de aguas pluviales.

ejecutadas con elementos estructurales de hormigón armado, también se observa el proceso corrosivo de sus armaduras que incrementa el volumen del metal provocando tensiones de tracción en los materiales de recubrimiento, a los que puede fisurar y en casos extremos logra desprenderlos dejando las armaduras al descubierto.

En el caso de los balcones o componentes ornamentales de dimensiones significativas, el proceso de corrosión resulta crítico cuando la pérdida de la capacidad portante de los perfiles o de los hierros de refuerzo conlleva al colapso y caída de partes constituyentes del balcón o de los componentes de la fachada.

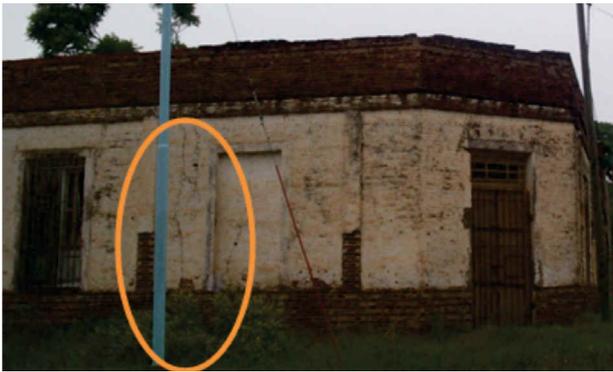
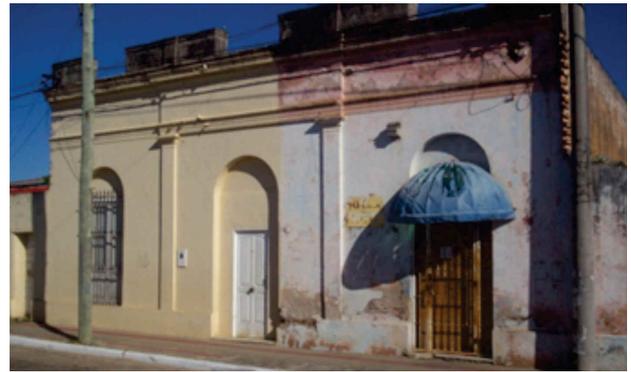
Figura 7. Formación de fisuras, desprendimientos de revoques.

Presencia de fisuras o separaciones del material que pueden tener distintos espesores, como así también génesis diferenciadas. Las fisuras se originan cuando el material no puede soportar las tensiones de tracción a las que lo someten distintos tipos de acciones. En los revoques casi siempre se deben a procesos de contracción por secado o acciones térmicas mientras que las afectan a los muros de mampostería pueden atribuirse a causales físicas como ser asentamientos diferenciales o por acción de las cargas.

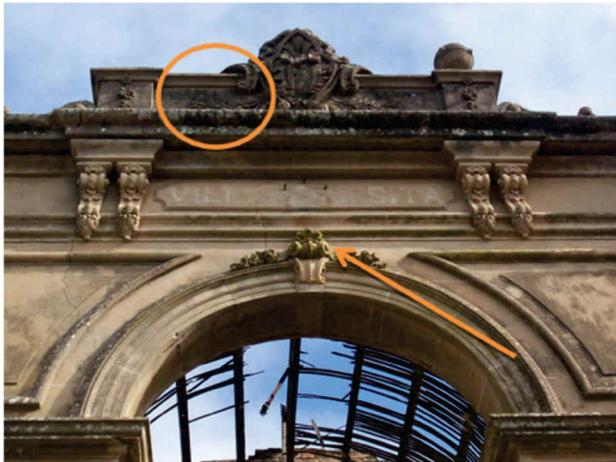
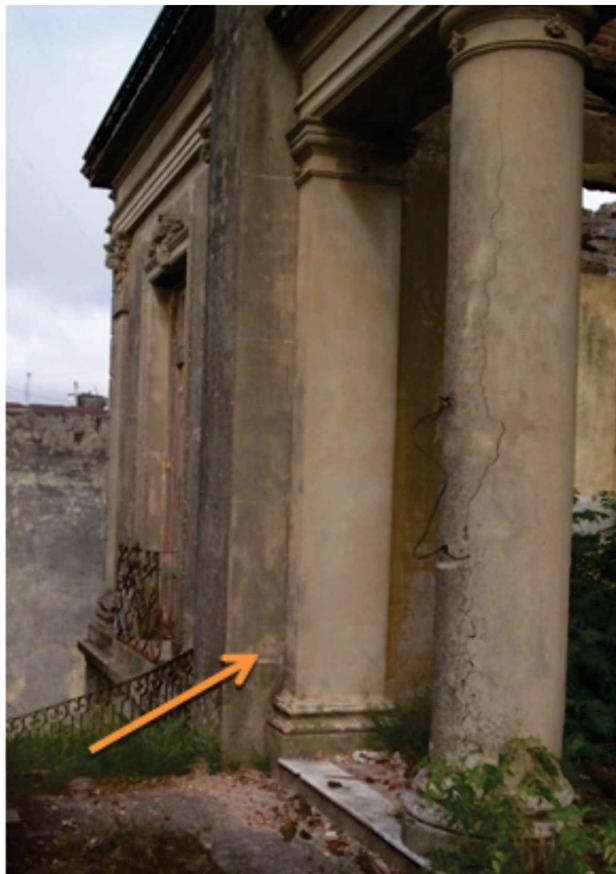
Figura 8. Importante grado de fisuración de elementos portantes, deprendimiento de ornamentaciones.

En elementos de hormigón armado las fisuras pueden tener distintas causas siendo las más complejas las debidas a las cargas que, casi siempre, se observan en elementos estructurales sometidos a flexión.

Elementos decorativos en las fachadas que no tienen funciones estructurales, su existencia hace a la composición estilística de las mismas. Generalmente los faltantes de elementos decorativos, sean totales o parciales, se originan por la corrosión de los elementos metálicos de fijación y/o de refuerzos, ya que produce esfuerzos en el material generando fisuras y finalmente su

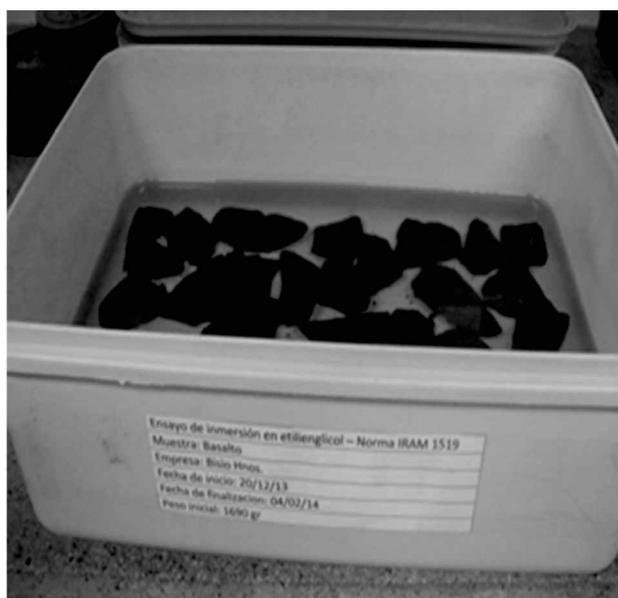
Figura 1. Recipiente contenedor.

La muestra es depositada en un contenedor e inmersa en el reactivo de modo tal que todas sus partículas queden cubiertas en una profundidad de, al menos, un centímetro (Figuras 1 y 2). En intervalos que no excedan de tres días, la muestra debe ser removida del contenedor, secada, examinada y los cambios en su estructura anotados, y preferentemente fotografiados, si cambios significativos han tenido lugar (Figura 3).

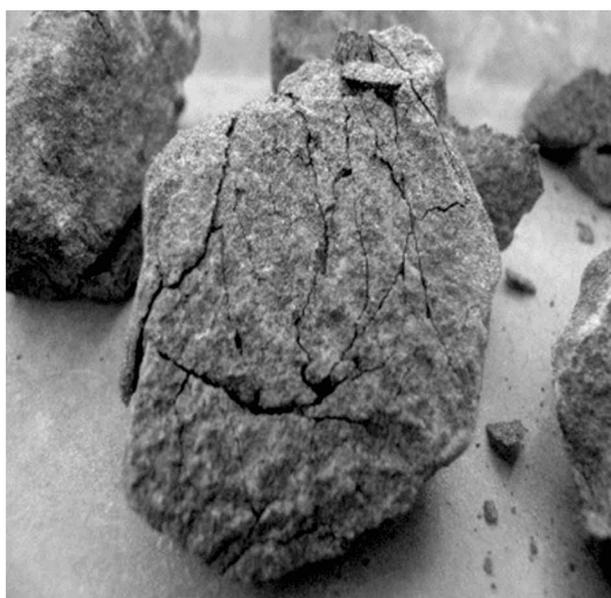
Figura 3. Fisuración resultante.

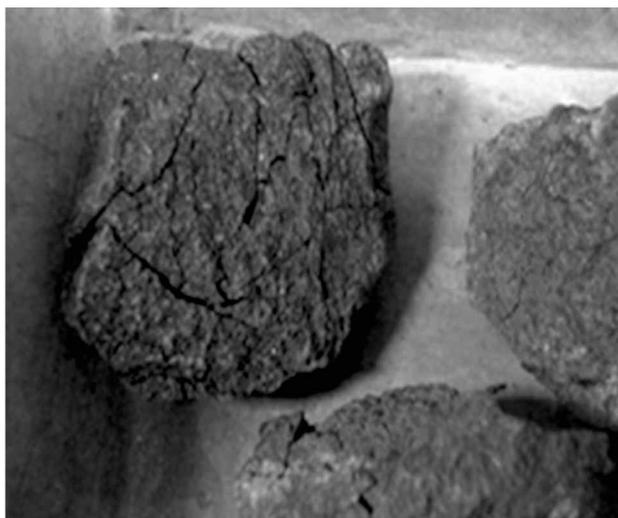
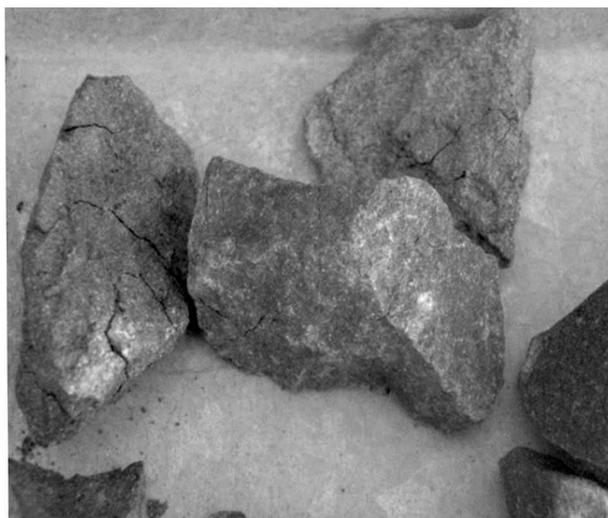
Figura 4. Muestra fisurada a 30 días. Primer ángulo.

Figura 5. Muestra fisurada a 30 días. Segundo ángulo.

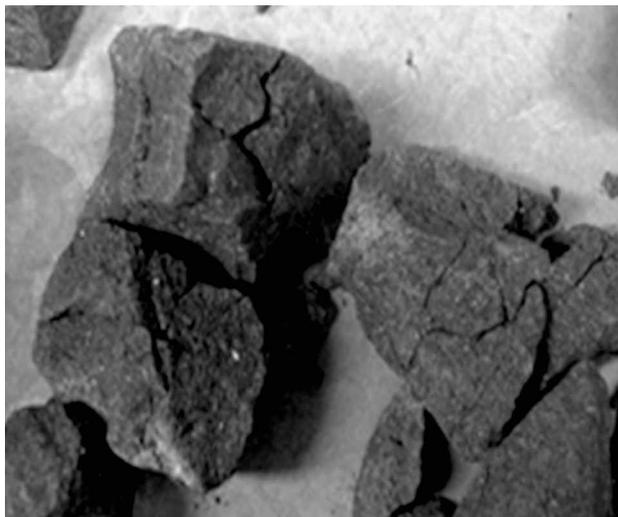
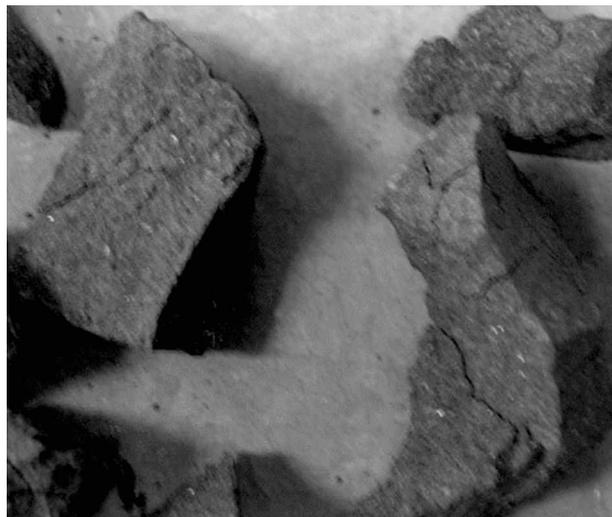
Figura 6. Muestra fisurada a 45 días. Primer ángulo.

Figura 7. Muestra fisurada a 45 días. Segundo ángulo.

PESO INICIAL	1.675g
PESO FINAL	1.645g
PÉRDIDA EN PESO	1,79%

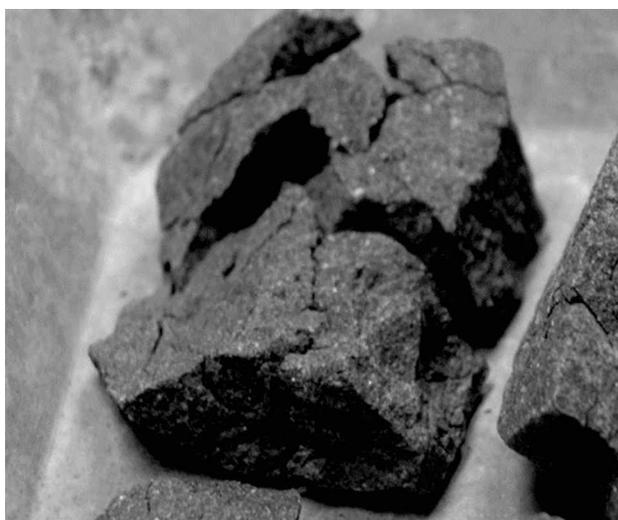
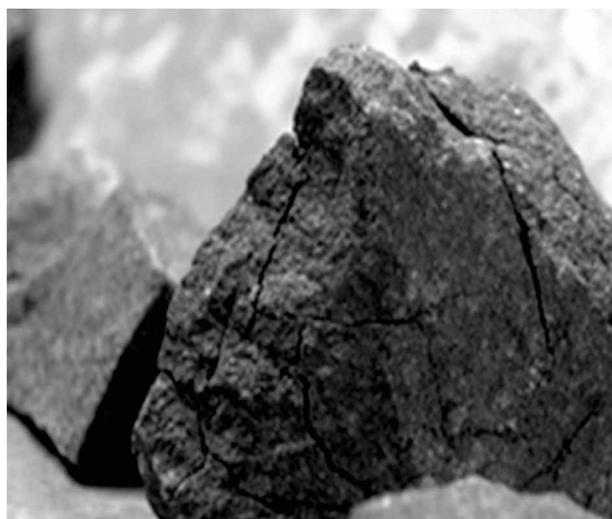
Figura 8. Muestra fisurada a 90 días. Primer ángulo.

Figura 9. Muestra fisurada a 90 días. Segundo ángulo.

PESO INICIAL	1.645g
PESO FINAL	1.616g
PÉRDIDA EN PESO	1,76%

No obstante lo anterior se observa que, la prolongación en el tiempo de inmersión aumenta progresivamente su pérdida en peso y evidencia un deterioro creciente en la integridad de la roca original.

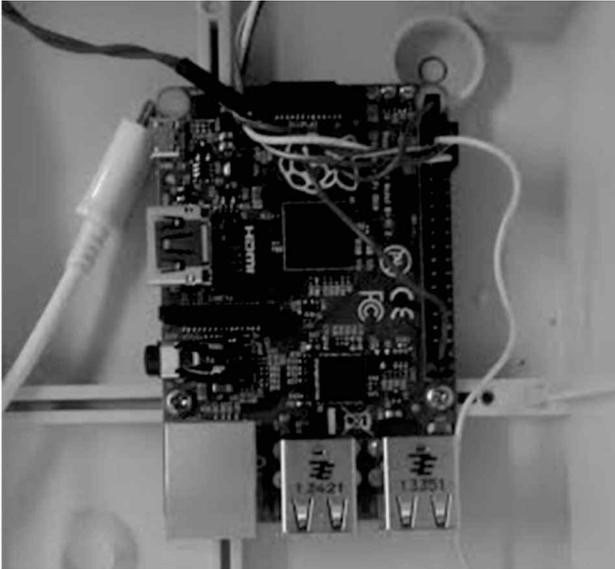
Figura 1. Microcomputadora (Rasberry Pi B+).

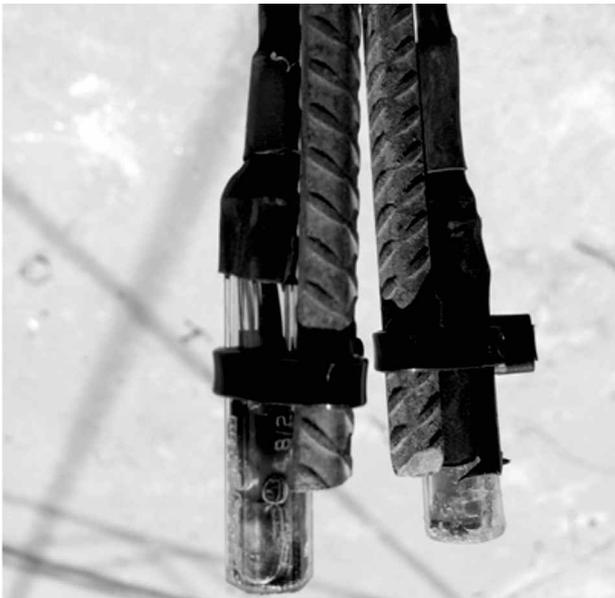
Figura 2. Sensores.

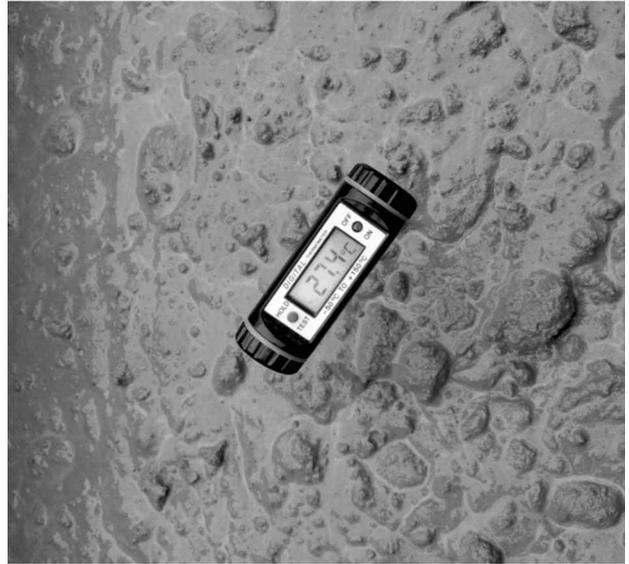
Figura 3. Termómetros digitales.

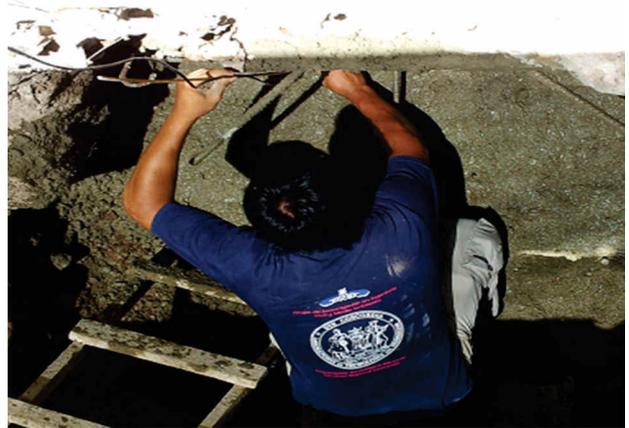
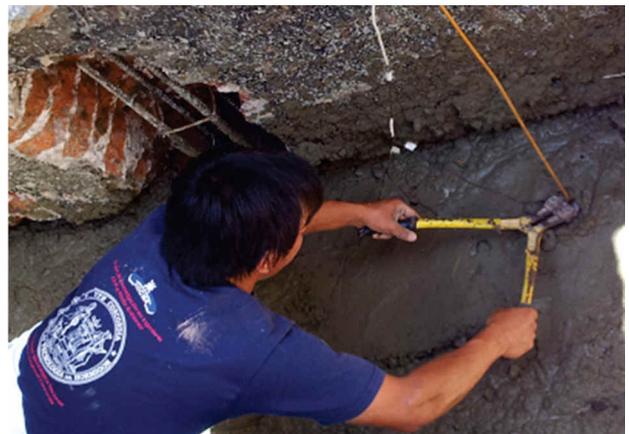
Figuras 4 y 5. Colocación de sensores.

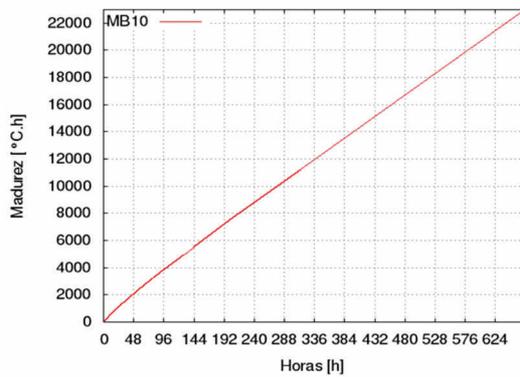
Figura 6. Tiempo vs madurez.

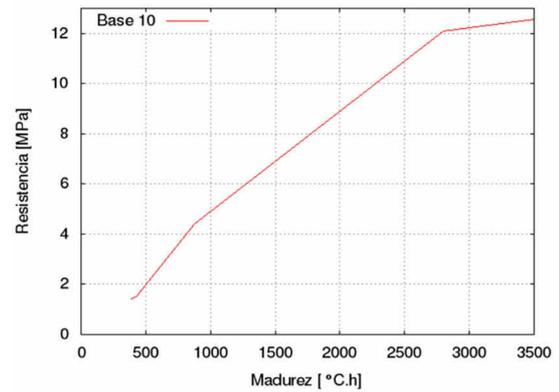
Figura 7. Resistencia vs madurez Base 10.

Base 3		Base 7		Base 10	
Edad horas	Resistencia en MPa	Edad horas	Resistencia en MPa	Edad horas	Resistencia en MPa
9	1,4	--	--	--	--
10	1,5	10	4,1	10	4,0
11	--	11	4,7	11	5,6
12	--	12	5,0	12	6,8
20	4,4	20	--	20	--
21	--	21	6,1	21	--
22	--	--	--	22	8,4
23	--	23	7,0	23	--
68	12,1	73	10,7	74	12,8
667	25,0	--	--	--	--

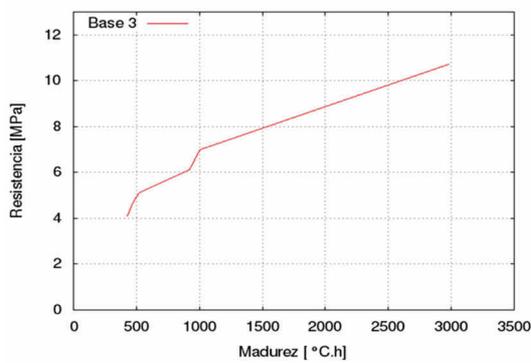
Figura 8. Resistencia vs madurez Base 3.

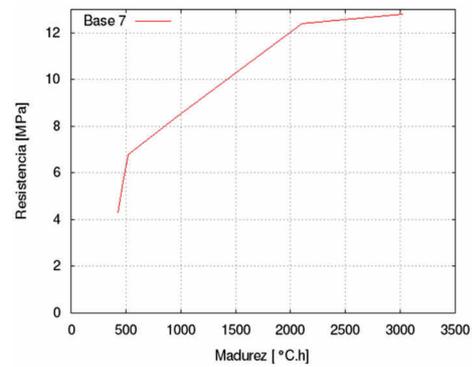
Figura 9. Resistencia vs madurez Base 7.
