**REVISTA** **N° 9**

**Giicma - CIENCIA, INVESTIGACIÓN,  
TECNOLOGÍA E INNOVACIÓN**

**Hotel Imperial de Concordia: Conservación del Patrimonio Construido. Un Caso de Estudio.**

# HOTEL IMPERIAL DE CONCORDIA: CONSERVACIÓN DEL PATRIMONIO CONSTRUIDO. UN CASO DE ESTUDIO.

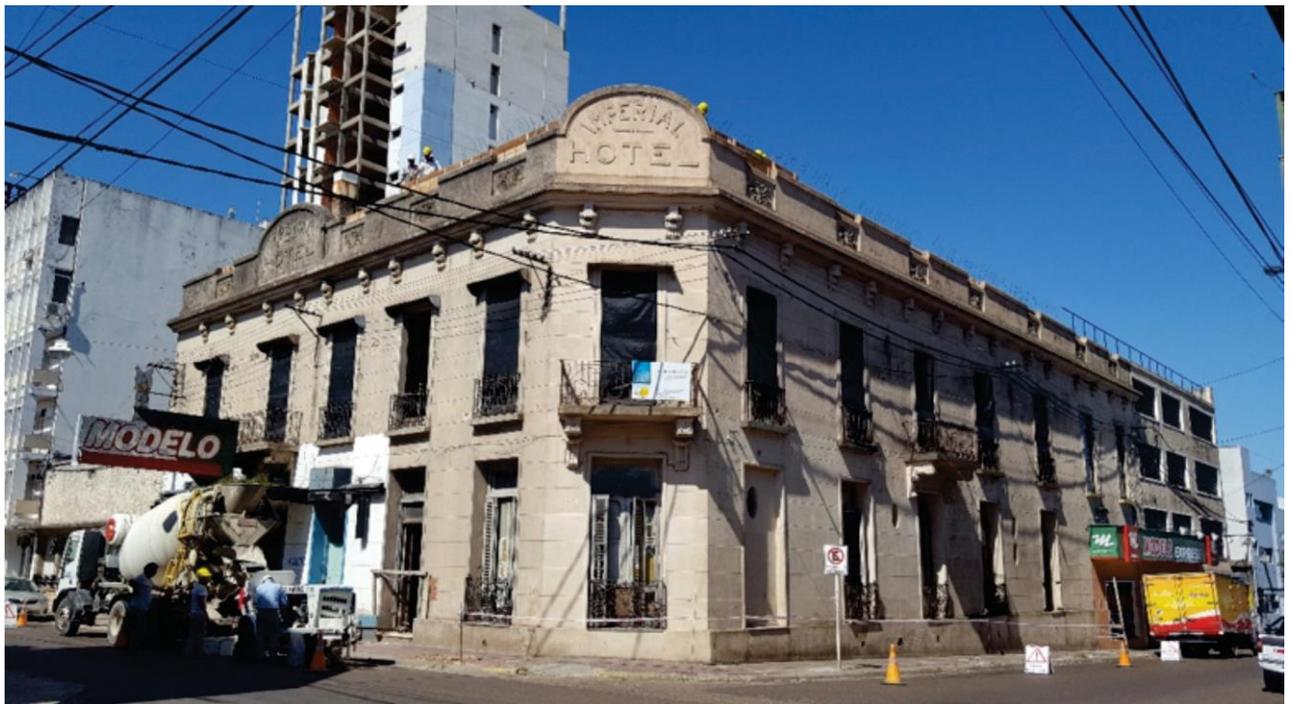
Figure 1. Vista actual de fachada Hotel Imperial de Concordia.

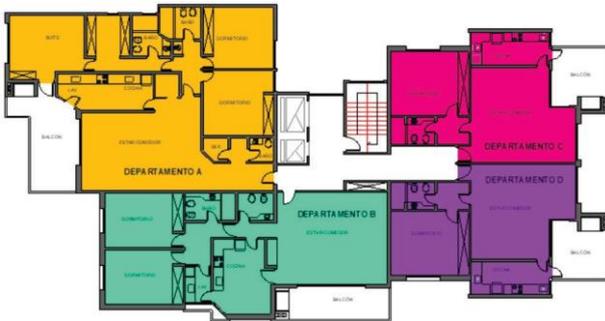
**Figure 2.** Planta Tipo del Edificio Imperial de Concordia.

Las tres plantas inferiores poseen diferentes destinos de uso: locales comerciales y oficinas por un lado y cocheras por el otro. Las plantas superiores están destinadas a unidades de vivienda de diferentes ambientes, totalizando cuatro por planta, como se observa en la planta tipo. (Figura N°2). En la actualidad se encuentra en ejecución un edificio en altura de trece plantas. (Figura N°3).

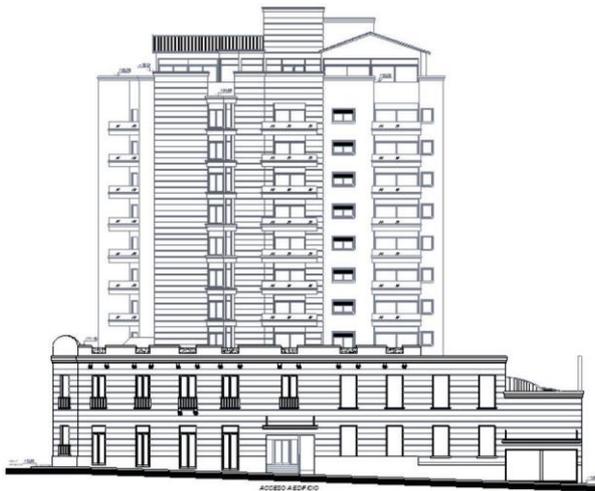
**Figure 3.** Vista de fachada sur Edificio Imperial de Concordia.

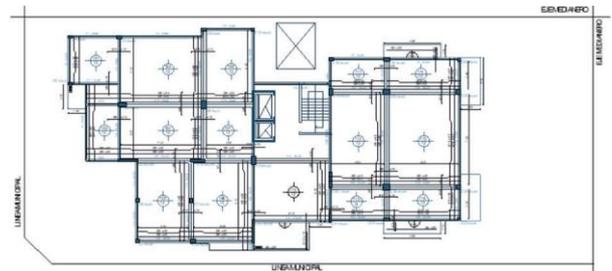
**Figure 4.** Estructura de planta tipo Edificio Imperial de Concordia.

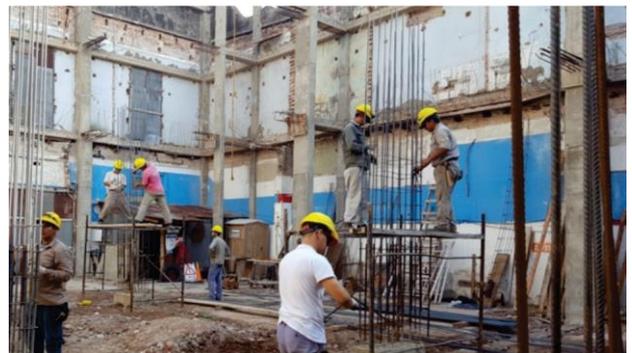
**Figure 5.** Estructura de hormigón armado para la conservación de fachadas.

Se destaca en esta obra que, dada la necesidad de conservar las fachadas originales, realizadas en ladrillos y con una altura aproximada de 12 m se realizaron obras de arriostramiento con estructuras de hormigón en sus diferentes paramentos (Figura N°5).

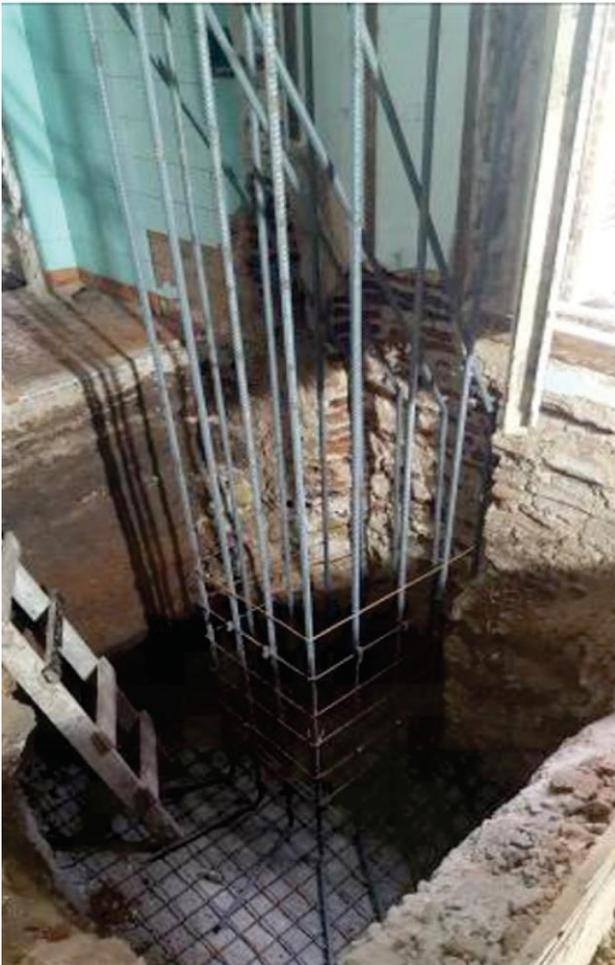
**Figure 6.** Base de pórtico de desvío.

primer lugar, se realizaron las bases de las columnas desarrolladas sobre el paramento exterior, luego las vigas de fundación correspondientes, se procedió después a la ejecución de las columnas debidamente insertas en la mampostería de la fachada hasta llegar al primer nivel de la nueva estructura (Figura N°6 y 7).

En la Figura N°6 se observa el posicionamiento de la base de fundación y la armadura de columna para un pórtico de desvío de cargas superiores. En la Figura N°7 se aprecia la estratificación del suelo de asiento, la antigua fundación de la fachada en piedra arenisca (típica de la región) y el calado para la columna de hormigón armado.

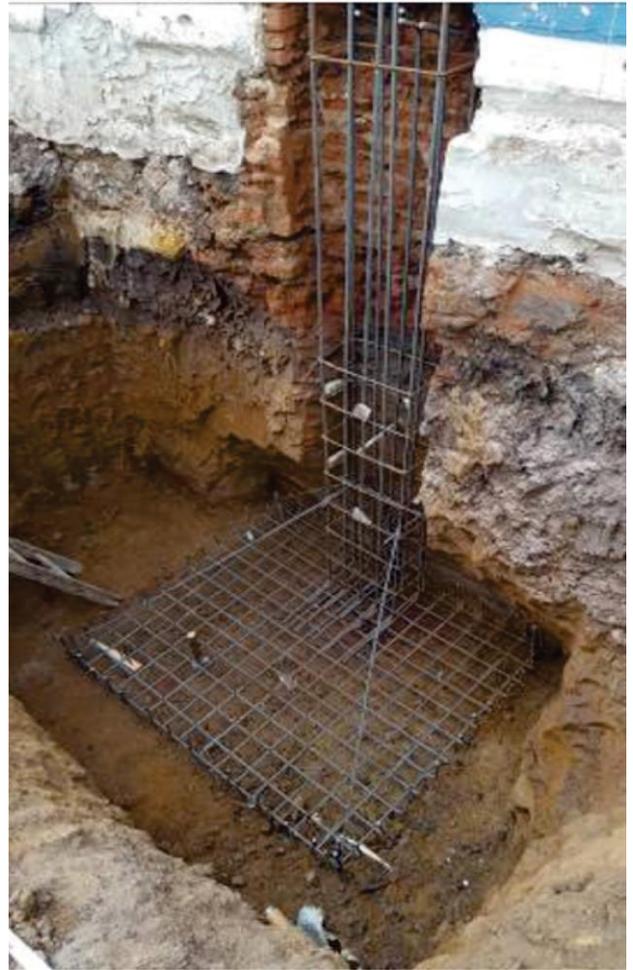
**Figure 7.** Base excéntrica.

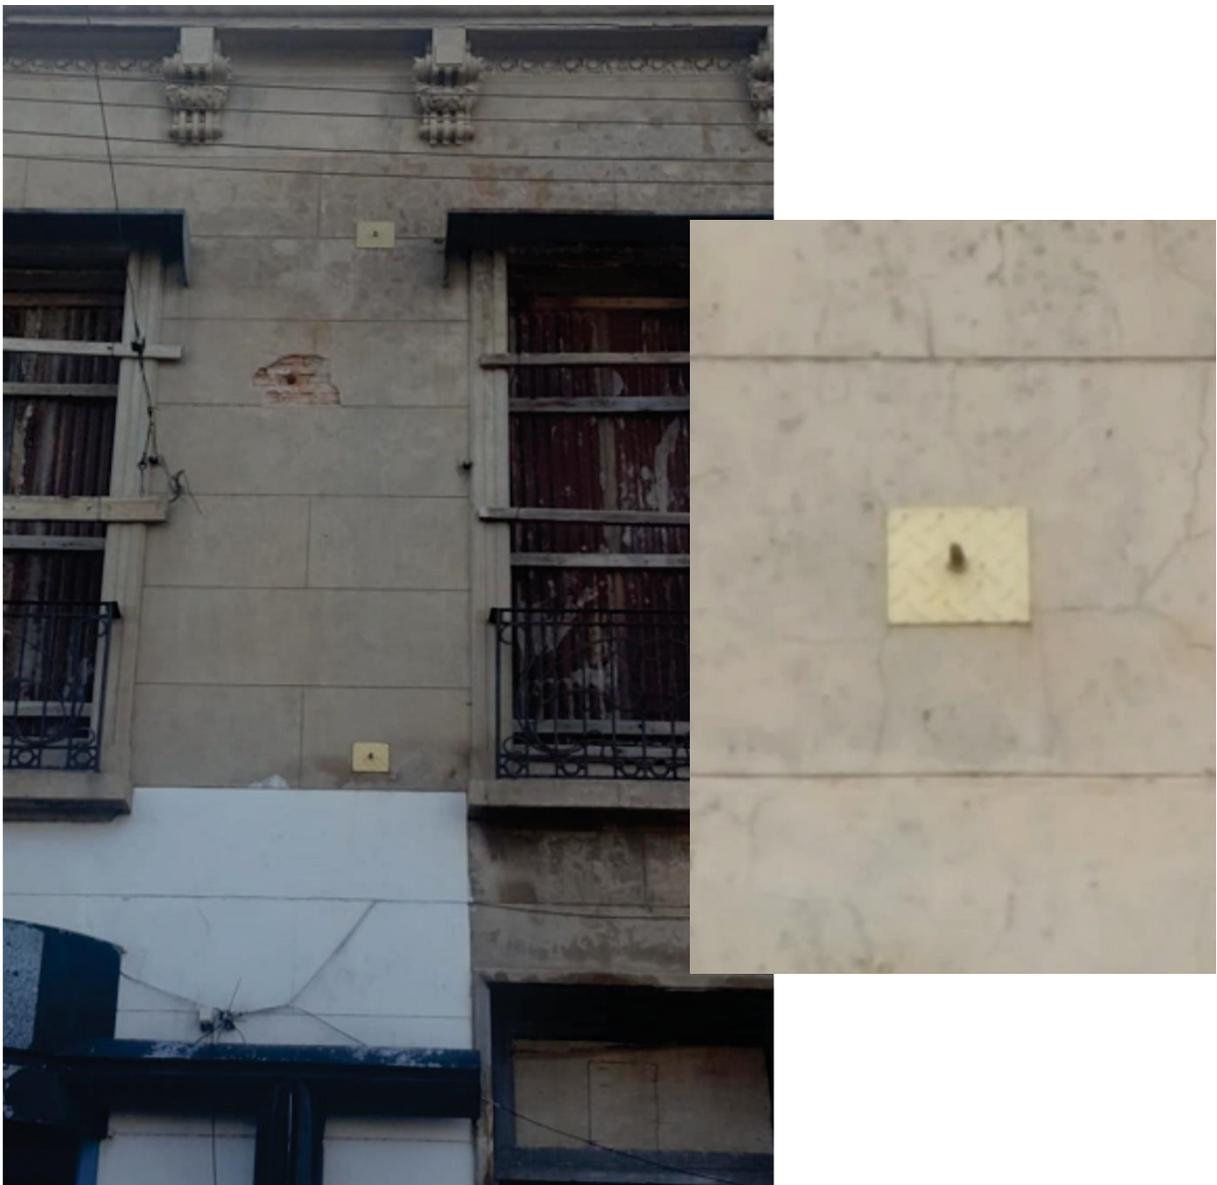
**Figure 8.** Vista externa de insertos dispuestos en columnas de hormigón.

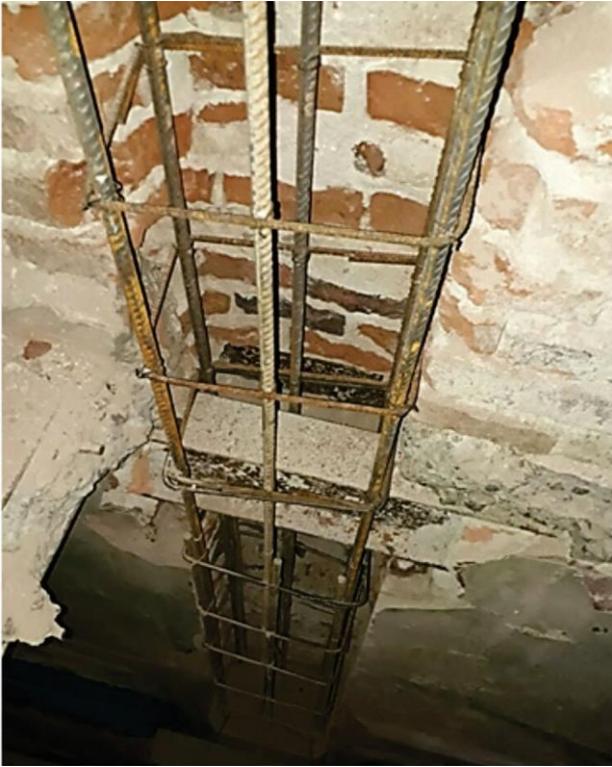
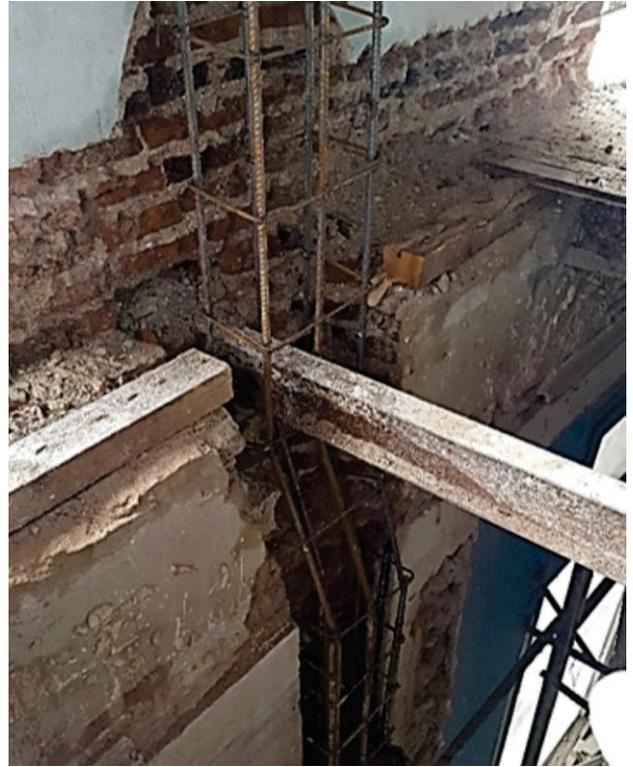
**Figure 9.** Inserción de columnas en mampostería e intersecciones con estructura metálica existente.

Todas estas tareas se realizaron con las construcciones internas presentes o sea no demolidas, destacando la complejidad de este hecho (Figura N°9). Una vez que la estructura de marcos cerrados fue concluida comenzaron las tareas de demolición de las construcciones internas, iniciando la secuencia con el levantamiento de las cubiertas, luego demoliendo las mamposterías del último nivel. Realizando siempre la demolición desde arriba hacia abajo (Figuras N°10,11 y 12).

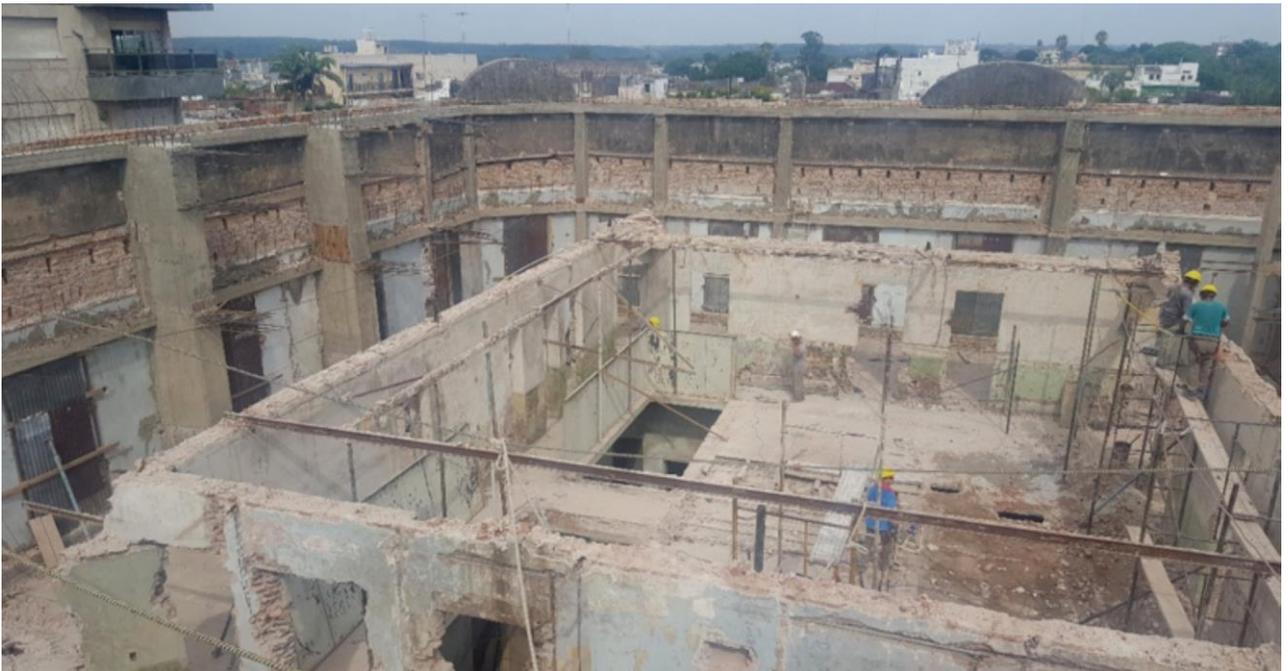
**Figure 10.** Vista superior demolición de mamposterías, luego del retiro de cubiertas y de la estructura de arriostamiento de las fachadas.

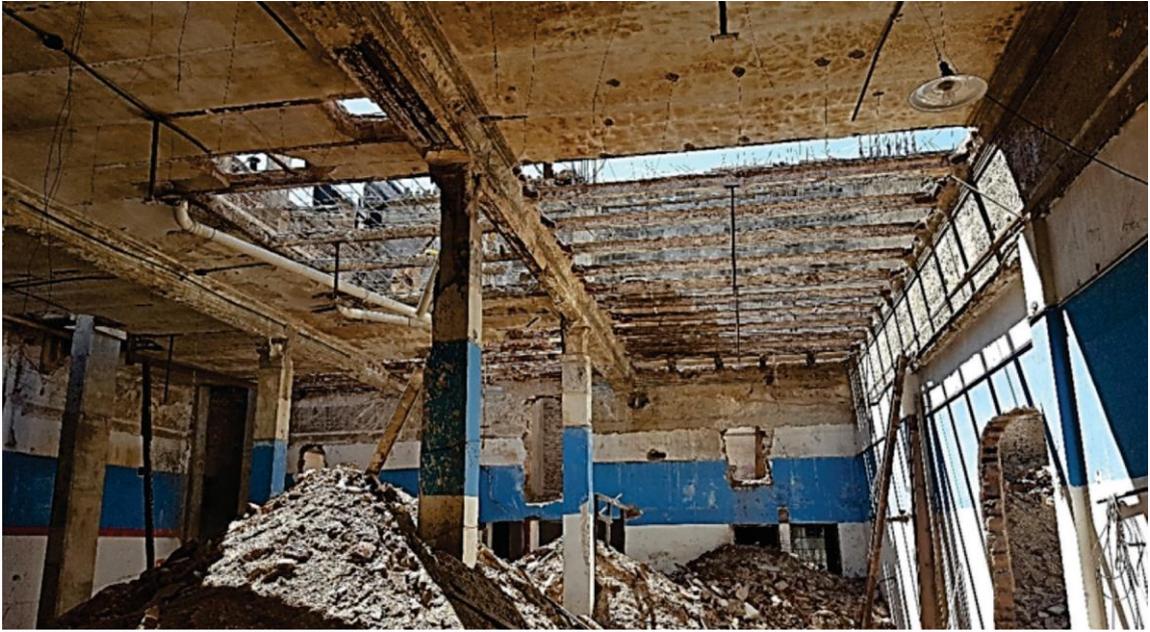
**Figure 11.** Vista inferior demolición de plantas internas.

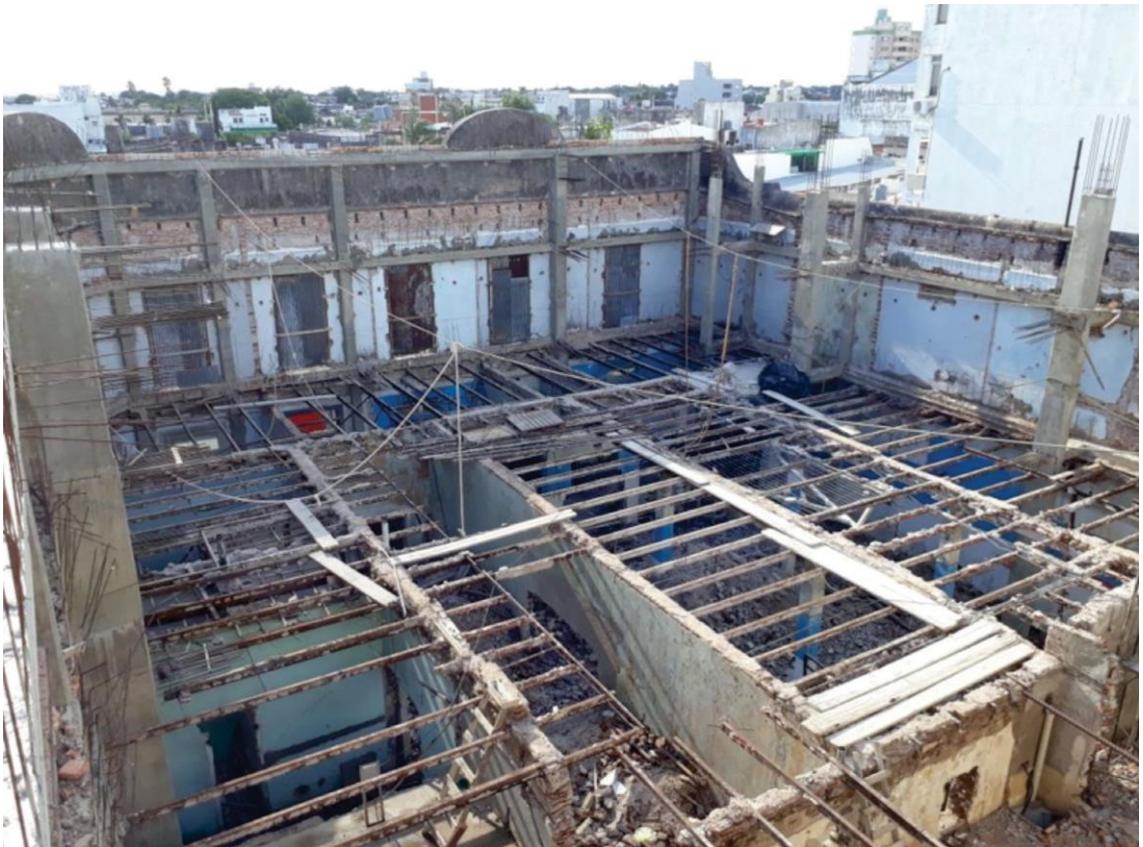
**Figure 12.** Vista superior demolición de plantas internas y estructuras de refuerzos de fachadas.

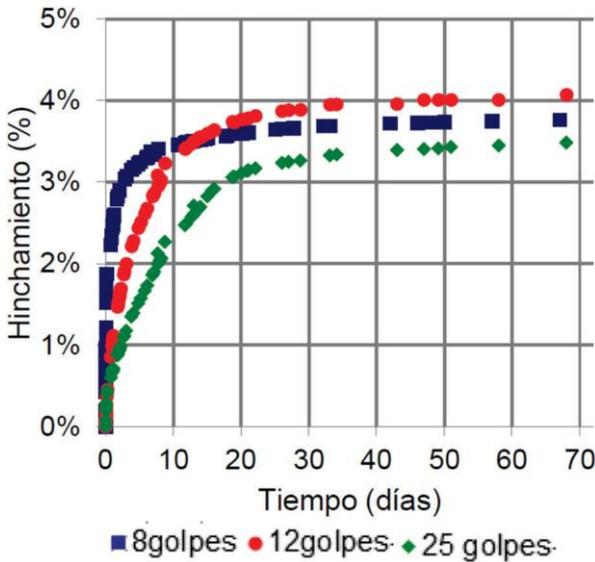
**Gráfico 1.** Curva hinchamiento vs. Tiempo San José de Feliciano.

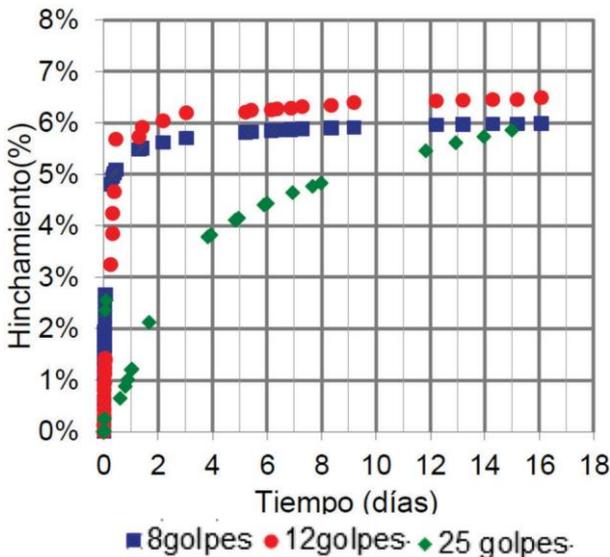
**Gráfico 2.** Curva hinchamiento vs. Tiempo San Salvador – M2.

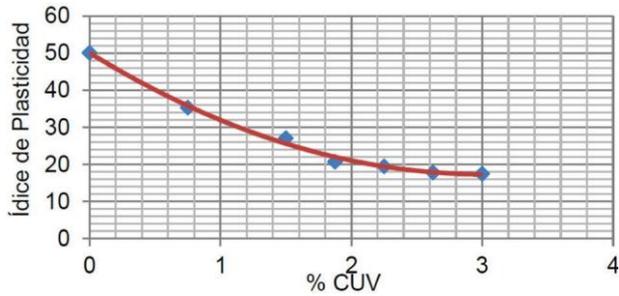
**Gráfico 3.** Variación del IP en función del porcentaje de CUV. San José de Feliciano.

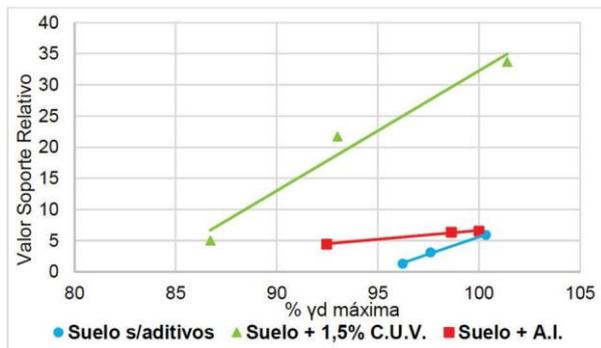
**Gráfico 4.** Valor soporte relativo vs porcentaje densidad máxima. San José de Feliciano.

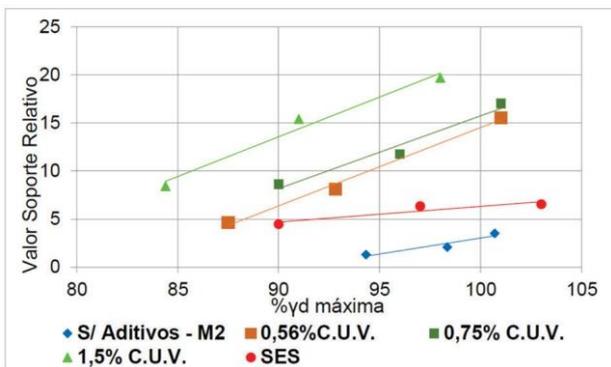
**Gráfico 5.** Valor soporte relativo vs porcentaje densidad máxima. San Salvador M2.

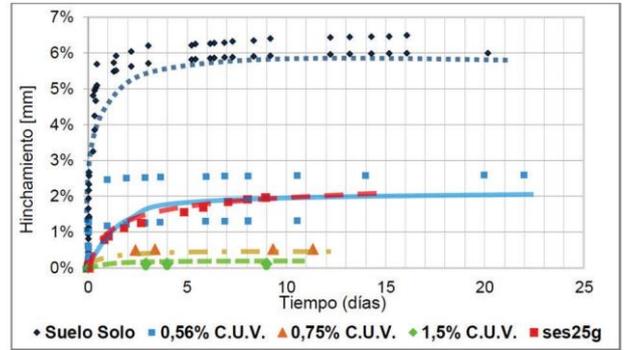
**Gráfico 6.** Curva hinchamiento vs tiempo San José de Feliciano.

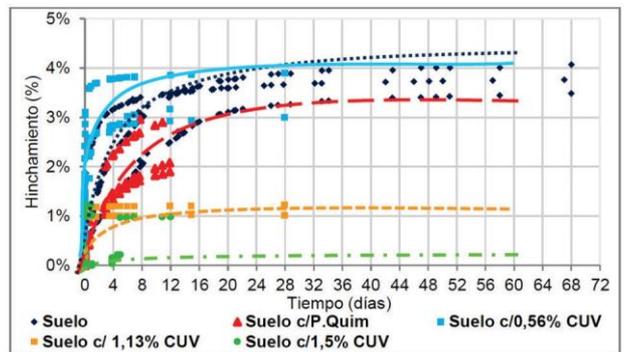
**Gráfico 7.** Curva hinchamiento vs tiempo San Salvador M2.

Finalmente se logró obtener una curva donde puede cuantificarse el porcentaje de C.U.V. que permite controlar completamente la expansión para un periodo de tiempo suficientemente extenso, con la muestra en inmersión.

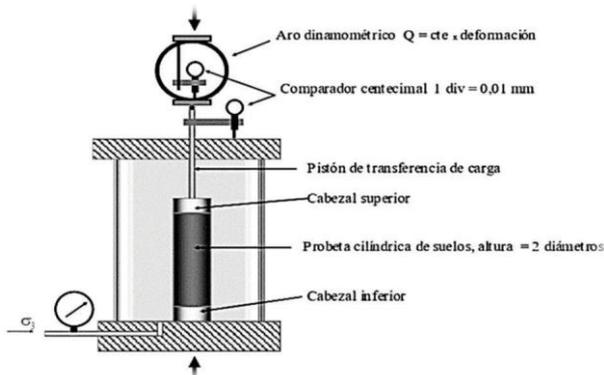
Figura 1. Esquema de Cámara Triaxial.

La determinación de la resistencia al corte de los suelos se basa principalmente en datos obtenidos de pruebas en laboratorio, siendo los ensayos triaxiales los más utilizados. El dispositivo básico para la realización del ensayo es el que se muestra en la Fig. 1.

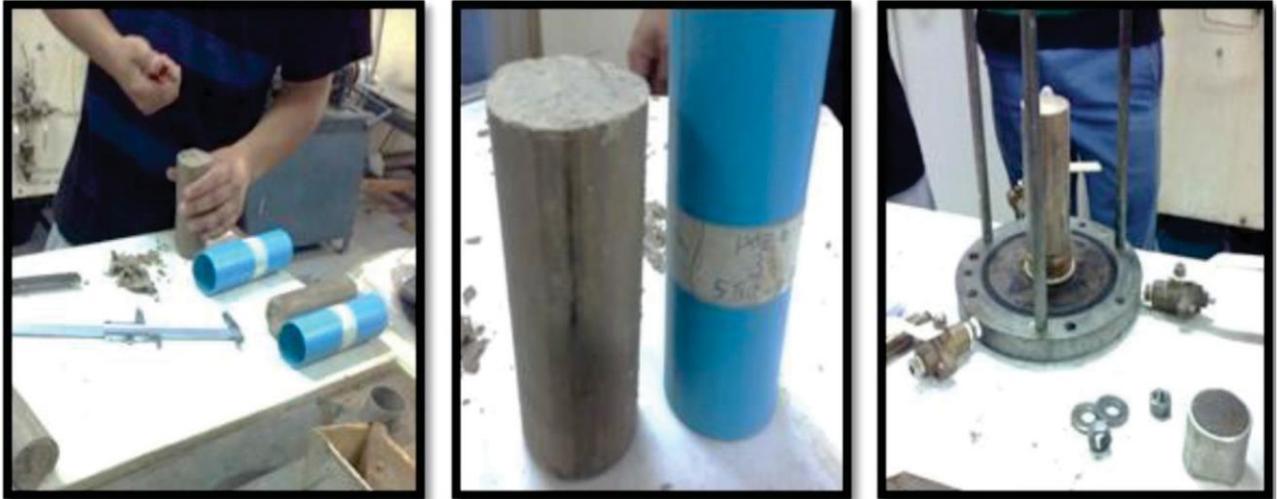
**Figuras 2, 3 y 4.** Preparación de la probeta, verificación de paralelismo entre sus caras y posterior armado sobre el cabezal de la cámara.

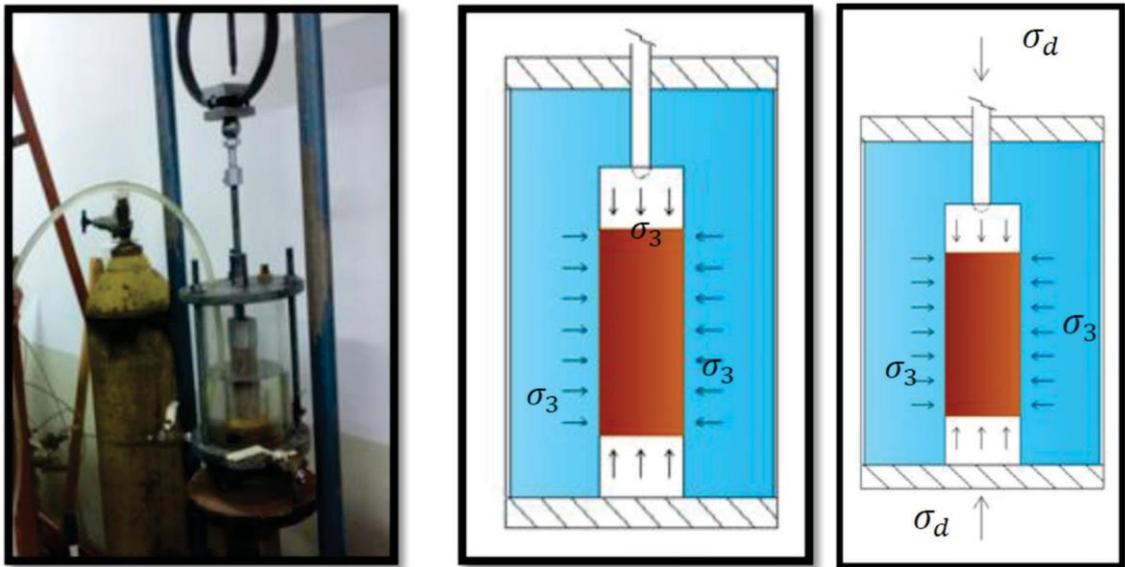
**Figuras 5, 6 y 7.** Llenado de cámara con agua para transmitir mediante aire comprimido la presión de confinamiento, en la última figura aplicación de carga axial.

El proceso de carga se efectúa en dos etapas. Etapa I: aplicación de la presión de confinamiento  $\sigma_3$  (Fig. 5 y 6). Se trabajó con escalones de presión  $\sigma_3$  de 1 Kg/cm<sup>2</sup>, 2 Kg/cm<sup>2</sup> y 3 Kg/cm<sup>2</sup>.

Etapa II, con la presión de cámara  $\sigma_3$  aplicada (representando la presión de tapada), se introduce la tensión desviante  $\sigma_d$  a través del vástago (Fig. 7).

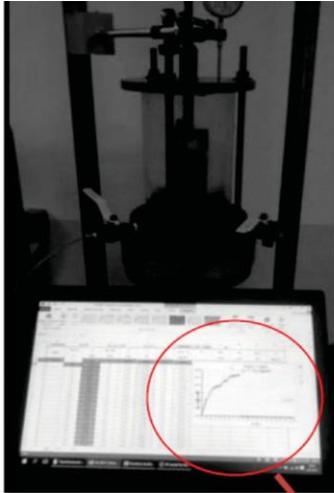
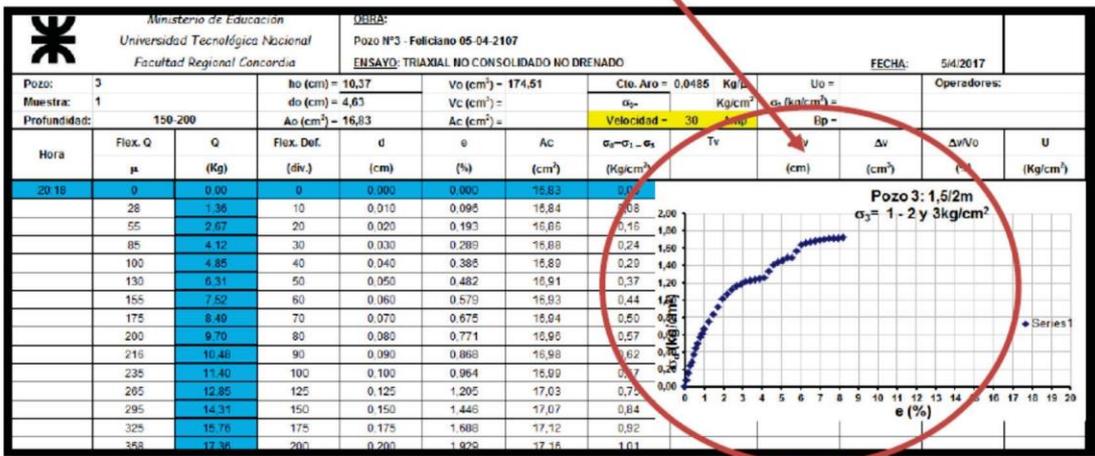
Figura 8. Llenado de cámara con agua para transmitir mediante aire comprimido la presión de confinamiento, en la última figura aplicación de carga axial.

Mientras se efectúa la prueba, se controla la gráfica  $\sigma - \epsilon$  (Fig. 8) observando los cambios en su pendiente, lo que determina un “aviso” de rotura para detener el ensayo y proceder a aplicar una tensión de confinamiento superior, en este caso  $\sigma_3=2\text{Kg/cm}^2$ . Posteriormente se opera de la misma manera para  $\sigma_3=3\text{Kg/cm}^2$ , una vez alcanzada la falla o deformaciones mayores al 20%, se da por finalizado el ensayo (Fig. 9 y 10).

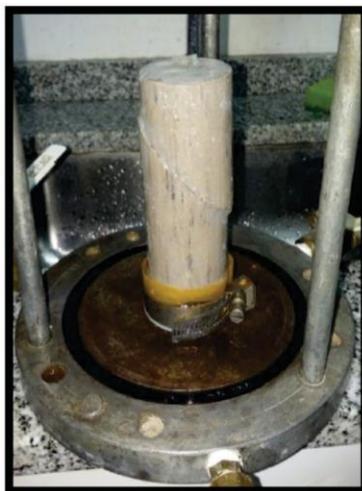
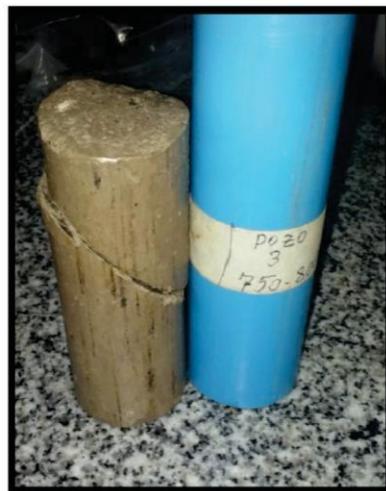
Figuras 9 y 10. Probeta luego de ensayada recubierta en látex y presentando la rotura a 45° por esfuerzos de corte.

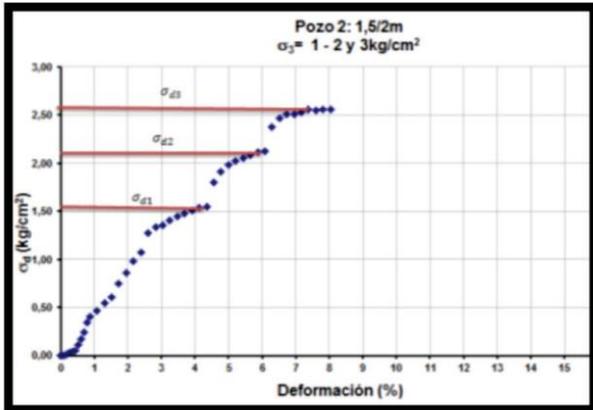
Figura 11. Diagrama tensión – deformación obtenido del ensayo.

En un sistema de coordenadas ortogonales se representan en abscisas deformaciones axiales  $\epsilon$  y en ordenadas la tensión desviante  $\sigma_d = \sigma_1 - \sigma_3$ .

Se determinaron tensiones desviantes correspondientes a rotura para cada escalón de carga. (Fig. 11).

En Tabla se presentan los valores obtenidos,  $C_u = 0,46 \text{ Kg/cm}^2$  y  $\phi_u = 11^\circ$ , para el ensayo de Fig. 11

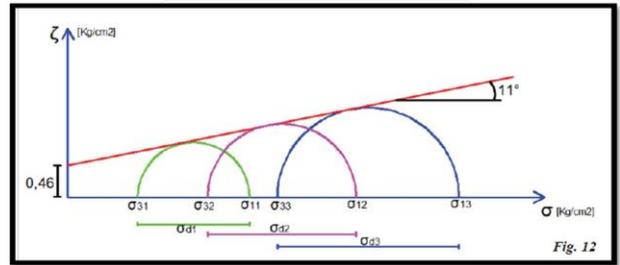
Figura 12. Trazado de los círculos de Mohr y su envolvente.

Con los datos obtenidos se graficaron los círculos de Mohr de tensiones de rotura (Fig. 12), para cada tensión de confinamiento aplicada (escalón de carga), definiéndose la envolvente de rotura. Parámetros de resistencia al corte del suelo no consolidado ni drenado: Se definió la cohesión  $C_u$ , como el punto en que la misma corta al eje de ordenadas; en tanto que el ángulo que forma esa recta con el eje de abscisas indica el ángulo de resistencia al corte  $\phi_u$ .

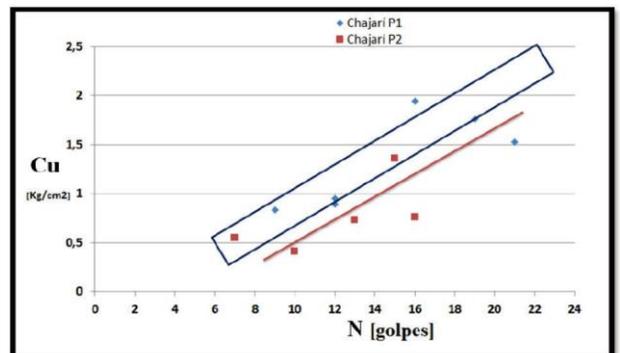
Se ha observado una evolución de tendencia lineal, lo que permitiría considerar que existe una constante de proporcionalidad entre la cohesión no drenada y el número de golpes; resultando ello coincidente con gran parte de las correlaciones internacionalmente difundidas. Se continuarán ensayando muestras de similares propiedades físicas, verificando la proporcionalidad antes mencionada y buscando obtener valores de referencia a nivel local.

Para una totalidad de doce ensayos de muestras provenientes de Chajarí:
