**GRUPO DE INVESTIGACIÓN EN INGENIERÍA CIVIL,
MATERIALES Y AMBIENTE**
CIENCIA, INVESTIGACIÓN, TECNOLOGÍA E INNOVACIÓN

Sumario

Aspectos históricos y estado de conservación de la Iglesia de Nuestra Señora de la Concepción de Almofala (Brasil).

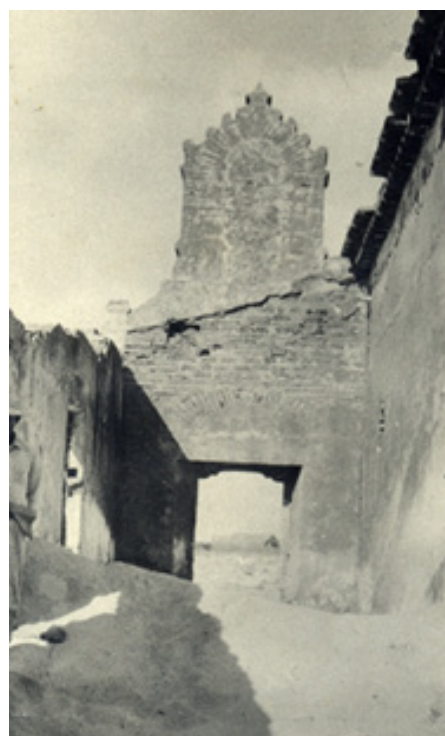
Figura 1. Vista interior de la Iglesia de Almofala después de retirada de la arena [Fuente: Superintendencia IPHAN de Fortaleza - CE].

Según los informes de la población, transmitidos de generación en generación, la parte oriental de la Iglesia es la primera en caer. Durante el período en el que estuvo aterrada la iglesia, la población de Almofala se fue retirando de los alrededores y poco a poco la ciudad fue abandonada. Como se puede apreciar en la documentación puesta a disposición por IPHAN, debido al milagro de la propia naturaleza, llevando a cabo más de uno de sus infinitos caprichos, el gran cerro arenoso se trasladó de allí a los 45 años. La actitud de la población fue muy importante en la "retomada" de la Iglesia, cuyas condiciones entonces eran muy precarias, lo que estaba hecho de madera se había echado a perder y lo que estaba hecho de hierro se había consumido en herrumbre. Solo queda la estructura de mampostería sólida (Figuras 1 y 2).

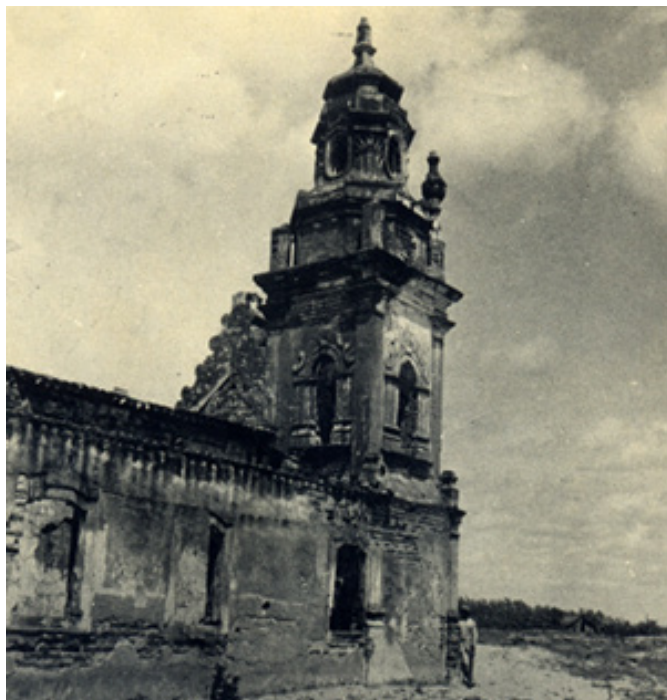
Figura 2. Lateral de la Iglesia de Almofala después de la retirada de la arena [Fuente: Archivos de la Superintendencia IPHAN - Fortaleza-CE].

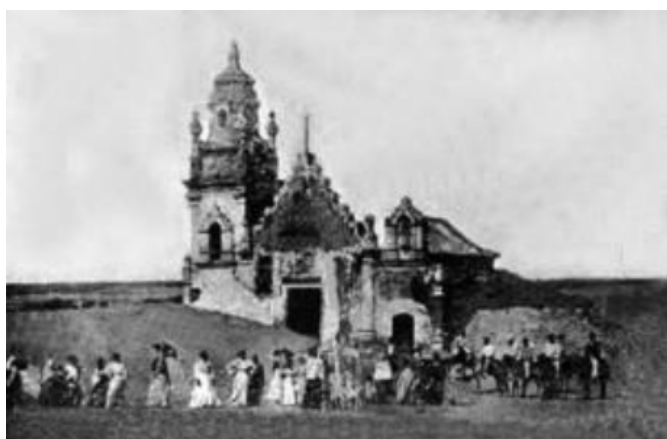
Figura 3. Iglesia de Almofala en el período de retiro de la arena [Fuente: Museo de Itarema]

Después de pasar casi medio siglo cubierta por la duna, la población (Figura 3) comenzó a retirar el resto de arena, lo que llevó alrededor de tres años de trabajo. La duna comenzó a ser retirada y en 1943 había sido removida definitivamente por la fuerza del viento y las personas que ayudaron a desenterrarla. La Iglesia estaba dañada, todas las piezas de madera y hierro se habían deteriorado, pero todavía estaba en pie. De esta forma, la comunidad y las entidades eclesíásticas locales inician el proceso de restauración. La Figura 3 muestra la Iglesia en el período de desenterramiento.

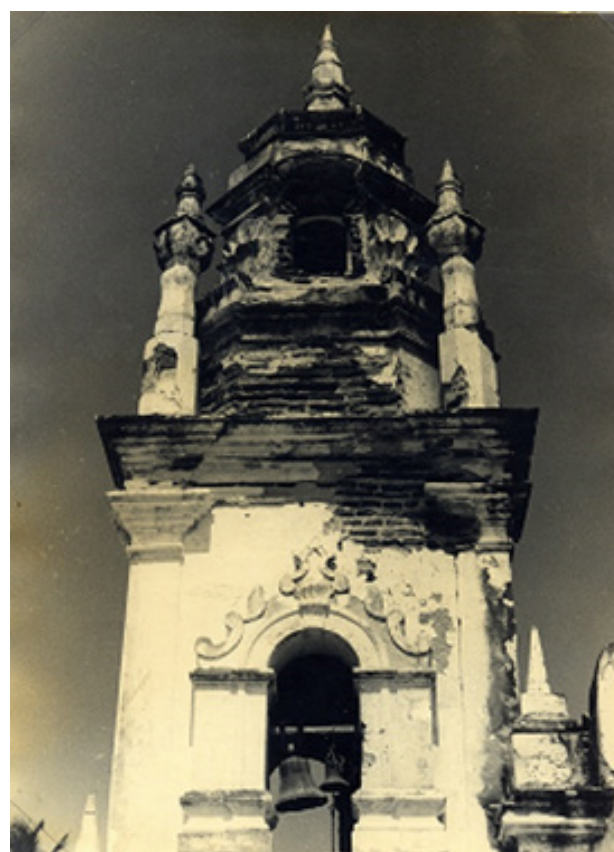
Figura 5. Torre de la iglesia aún sin reparar [Fuente: Superintendencia IPHAN de Fortaleza-CE].

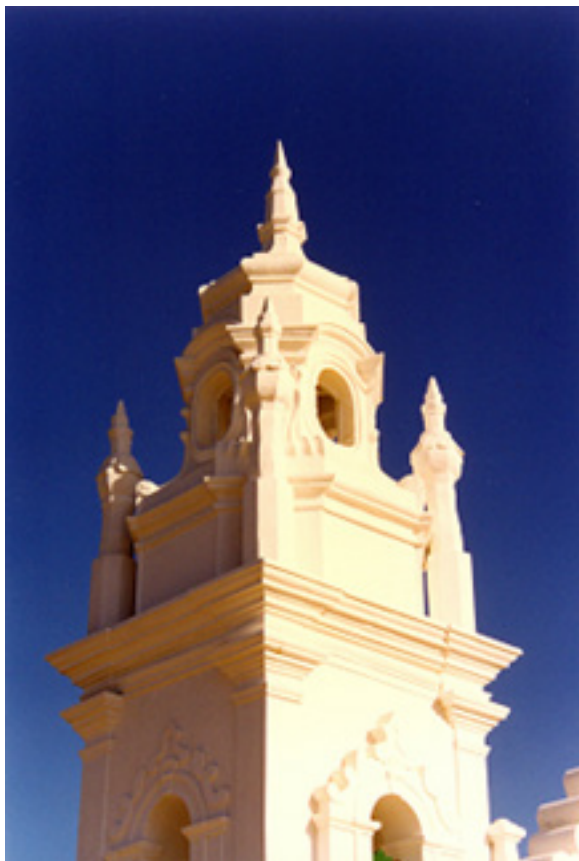
Figura 6. Torre de la Iglesia de Almofala después de la rehabilitación en 2005 [Fuente: Superintendencia IPHAN de Fortaleza - CE].

5ª Rehabilitación: En 2005 (Figuras 10 y 11), se solicitaron algunas reparaciones, realización de técnicas de mantenimiento preventivo, ya que desde que se ha monitoreado la iglesia se ha observado la presencia de algunas manifestaciones patológicas, como infiltración y eflorescencias. Otro problema que se presente es la microfisuración en el recubrimiento, provocada por la contracción hidráulica en la pintura a base de cal. Tales problemas son agravados por la aplicación anual de una capa de cal sobre la pintura existente en vísperas de las fiestas patronales. También se observa problemas resultantes de aplicaciones deficientes de técnicas correctivas, como la aplicación de masilla en parte de la pared sin yeso, sin preparar el lugar de manera adecuada para recibir el material.

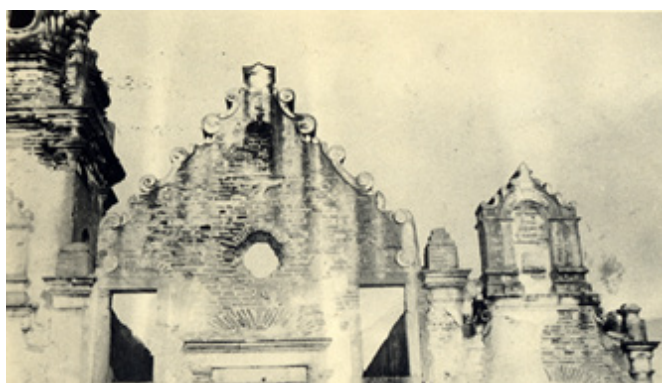
Figura 7. Fachada antes de todas las Rehabilitaciones [Fuente: Superintendencia IPHAN de Fortaleza - CE].

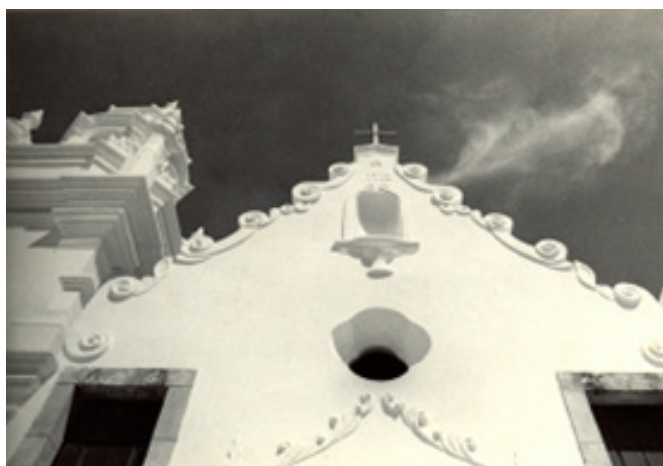
Figura 8. Fachada después de la rehabilitación de 1983 [Fuente: Superintendencia IPHAN de Fortaleza - CE].

Para llevar a cabo esta rehabilitación, las pinturas en puertas y ventanas fueron retiradas con la aplicación de sosa cáustica y limpieza de todas las partes, se lavaron con agua y recibieron un lavado complementario con vinagre y agua. Los vanos, marcos y cierres fueron restaurados fielmente siguiendo las fotos del edificio de antes del enterramiento. Las puertas y ventanas se trataron con una sustancia de inmunización y luego se pintaron con esmalte sintético en 2 capas.

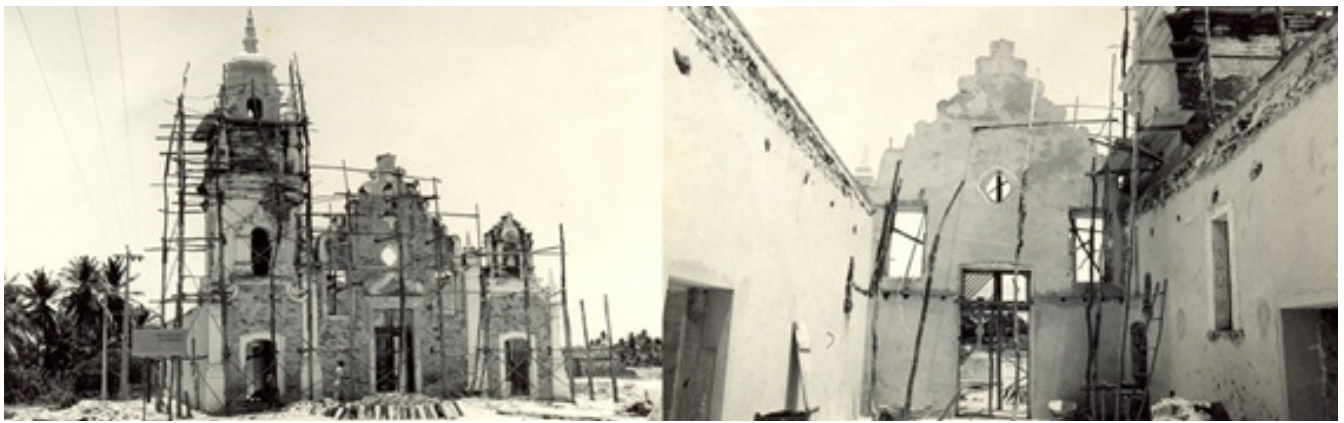
Figura 9. Rehabilitación de 1983. Andamio montado para recuperación de fachada (izquierda) y vista interior después de remoción del techo (derecha) [Fuente: Superintendencia IPHAN de Fortaleza - CE].

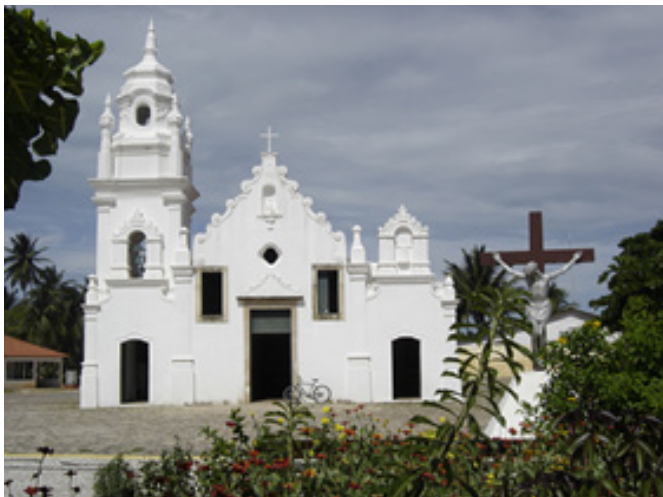
Figura 10. Iglesia de Almofala un año después de la rehabilitación de 2005 [Fuente: Superintendencia IPHAN de Fortaleza - CE].

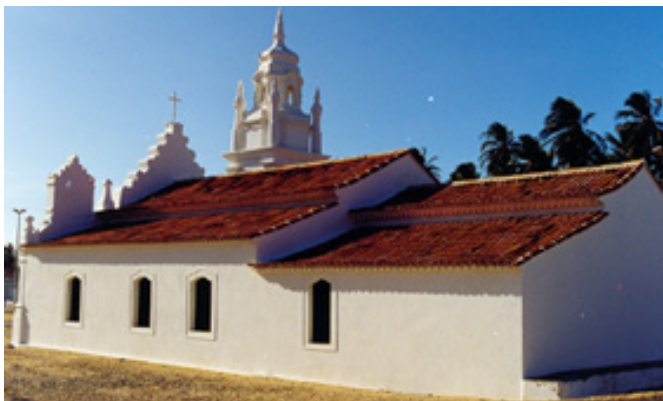
Figura 11. Perspectiva de la iglesia después de la reforma de 2005 [Fuente: Superintendencia IPHAN de Fortaleza - CE].

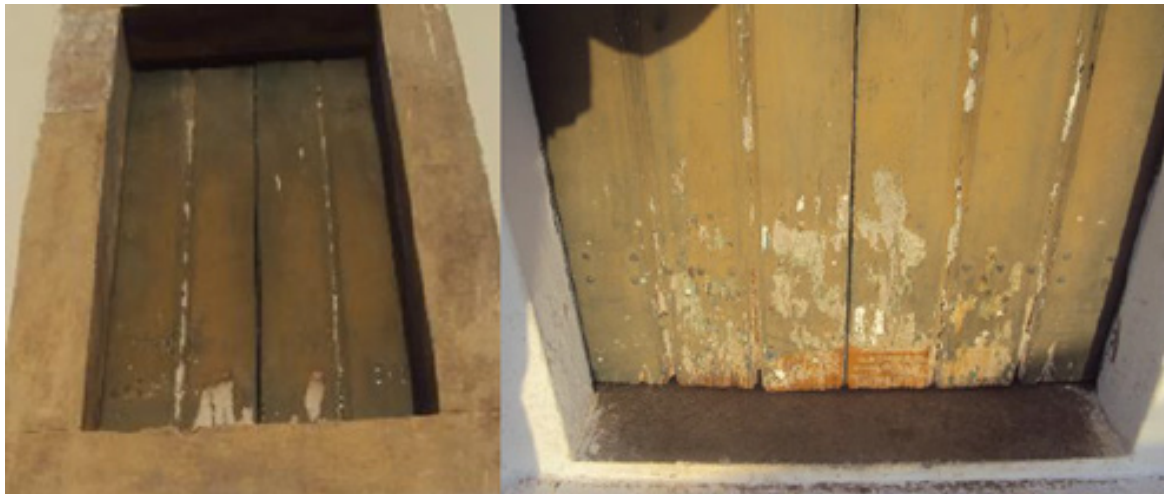
Figura 14. Madera gastada en puertas y ventanas exteriores.

Además de las manifestaciones patológicas ya mencionadas anteriormente y que aún se encuentran en la actualidad, se presta atención a la degradación de la madera en los marcos y al desprendimiento de la pintura, tanto en las paredes como en todas las puertas y ventanas (Figura 14). Estos problemas son aumentados debido a la incidencia directa de los rayos ultravioletas, la variación térmica, la lluvia y la exposición a cloruros (aire salado).

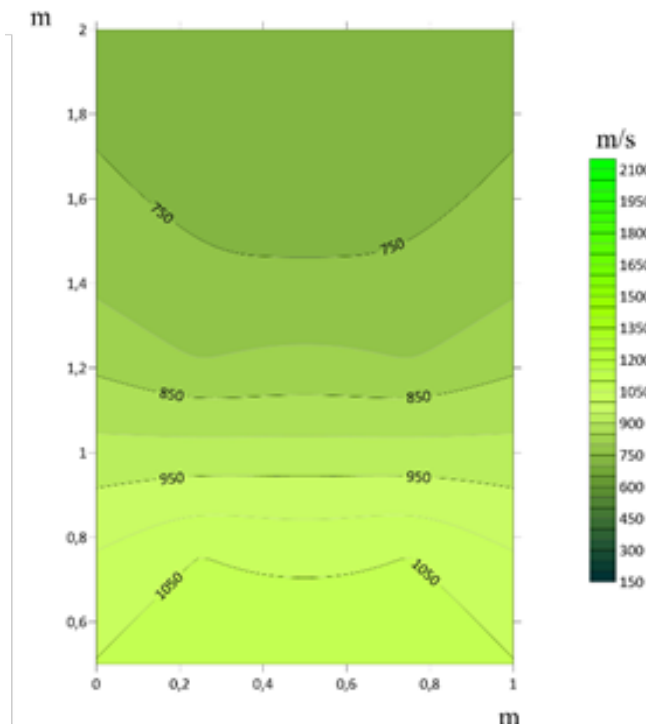
Figura 9. Mapa de VPU's para o comportamento padrão.

Diante deste resultado, é esperado uma diminuição das velocidades médias à medida em que os pontos de medição se elevam em altura. Este mesmo comportamento foi verificado por Mesquita (2018), com o auxílio do modelo numérico, torna-se ainda mais visível este padrão de comportamento. O mapa de cores para o comportamento característico das VPU para um painel bem aderido pode ser identificado na Figura 9, foi elaborado, calculando-se a média das VPU's para as alturas de 0,75,

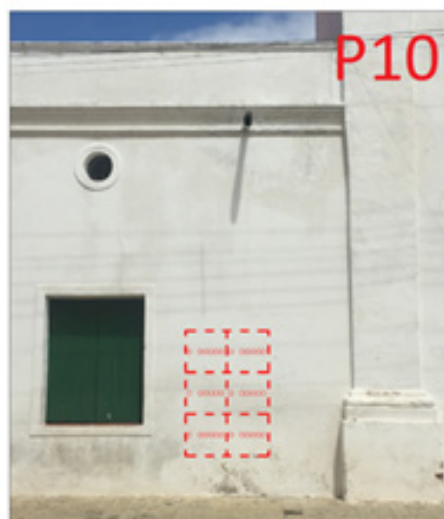
Figura 10. Mapeamento das velocidades ultrassônicas (m/s) do painel P10.

Dessa forma pode-se estabelecer o esquema de propagação da onda em uma parede de alvenarias de tijolos maciços com argamassa de revestimento bem aderida, Figura 17, onde a onda consegue percorrer toda a região superficial e profunda do painel, conseguindo realizar a caracterização do mesmo como um todo. Para painéis sem danos como este, espera-se encontrar mapas de VPU conforme o comportamento padrão médio encontrado, Figura 10.
