**GRUPO DE INVESTIGACIÓN EN INGENIERÍA CIVIL,  
MATERIALES Y AMBIENTE**  
CIENCIA, INVESTIGACIÓN, TECNOLOGÍA E INNOVACIÓN

*Hormigones de presas: estudio de los áridos por las reacciones expansivas internas.*

*Revalorización de la componente técnica en las políticas municipales aplicadas en los pavimentos urbanos.*

# Hormigones de presas: estudio de los áridos por las reacciones expansivas internas

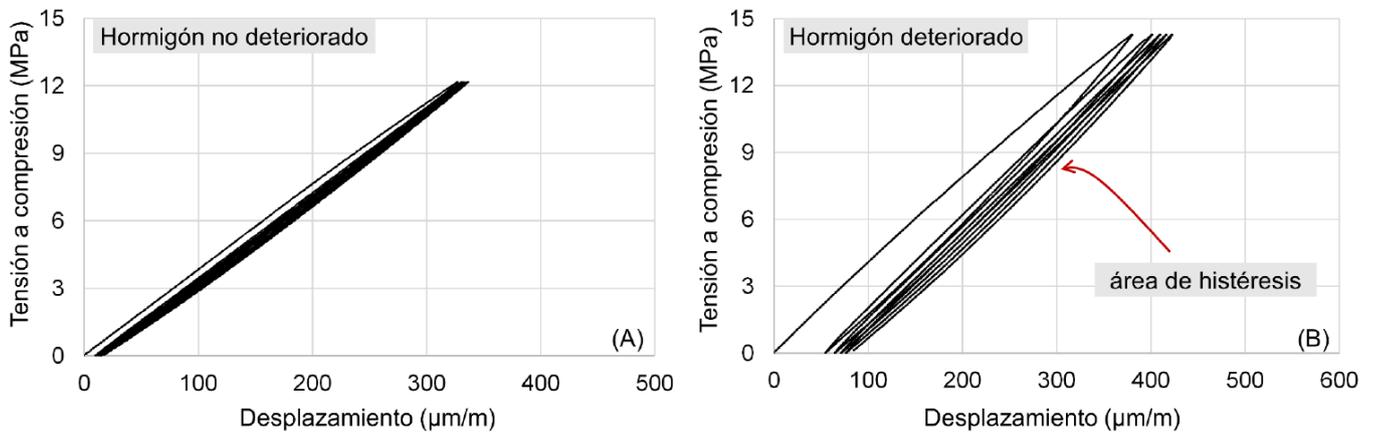
**Figura 1.** Hormigones sometidos al ensayo de SDT (A) no deteriorado (B) deteriorado debido a las reacciones expansivas. Fuente: los autores.

ga cíclica que evalúa la pérdida de rigidez del hormigón durante los ciclos de carga y mide parámetros como el área de histéresis, la deformación plástica y el módulo de elasticidad (Figura 1).

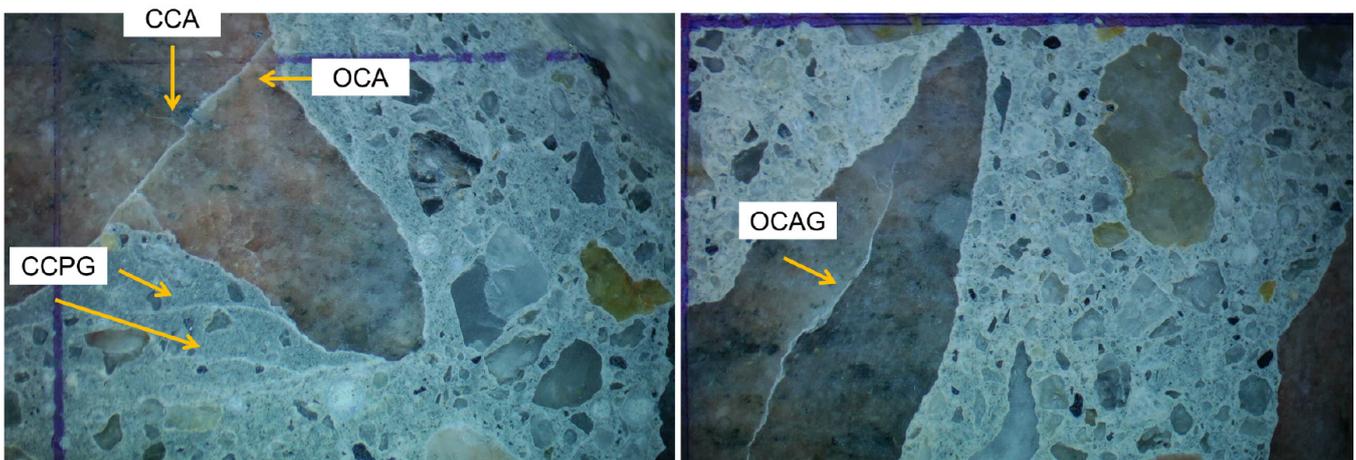
**Figura 2.** Hormigón sometido al ensayo de DRI que contiene características oriundas de la RAA.

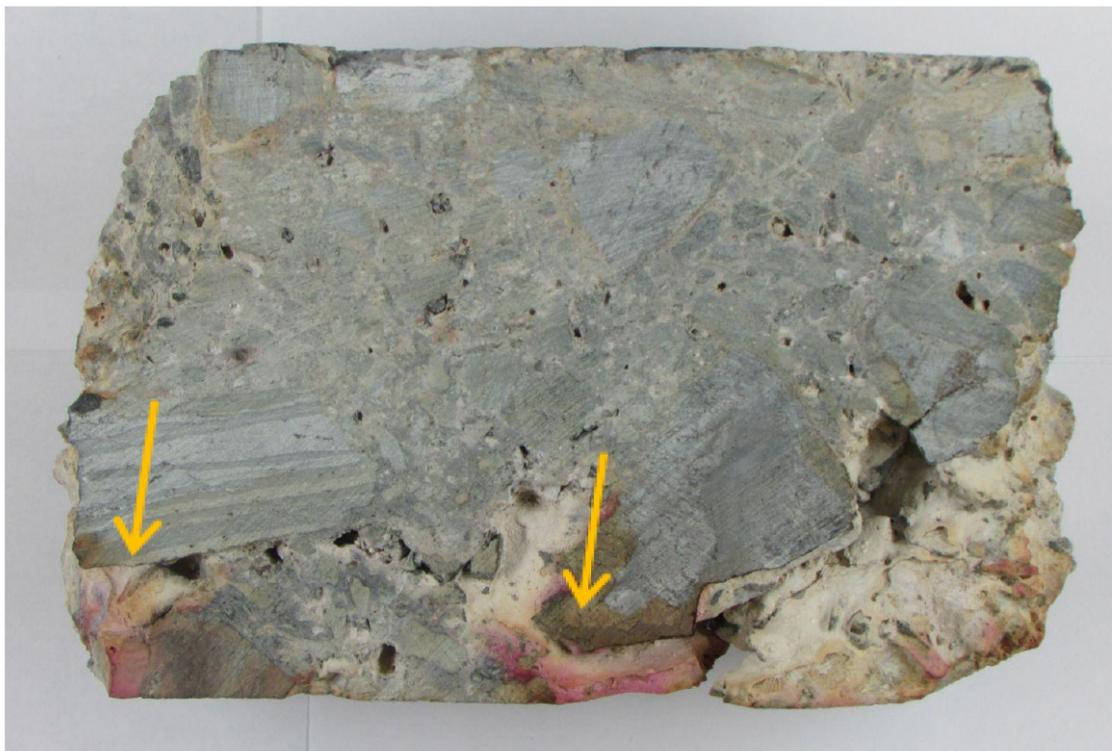
**Figura 3.** Tinción asociada a la RSI con la presencia de coloración rosácea. Fuente: los autores.

La determinación de sulfatos requiere la aplicación de os disoluciones reactivas, dando como resultado que las áreas con sulfato adquieran un tono rosáceo (Figura 3). Se debe preparar una disolución de nitrato de bario y permanganato de potasio en una proporción de 2:1 para un contenido final de sólidos del 6% (40 g de nitrato de bario, 20 g de permanganato de potasio y 940 g de agua destilada). El hormigón se humedece superficialmente en la primera disolución durante 3 minutos y luego la muestra se seca. A continuación, la muestra se sumerge durante 3 minutos en ácido oxálico. Finalmente, la superficie de la muestra se lava con agua destilada.

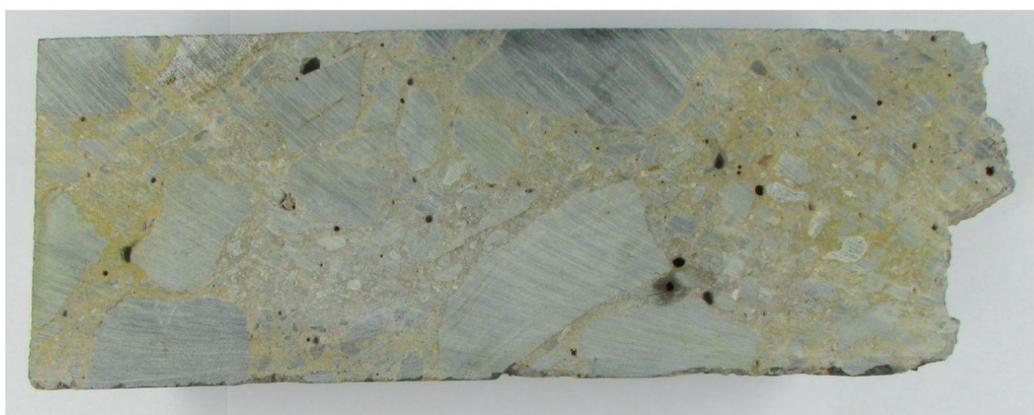
La tinción relacionada con la reacción álcali-árido revela áreas con alta concentración de potasio y calcio, que se encuentran en el gel producido por la RAA. Para la realización del ensayo se prepara una disolución saturada de cobaltonitrito sódico en que, la superficie de la muestra, se sumerge durante 3 minutos. Luego, la superficie del material se lava con agua destilada. El cobaltonitrito sódico reacciona con el potasio, lo que resulta en una coloración amarilla (Figura 4a). A continuación, se su-

**Figura 4.1** Tinción asociada a la RAA. Diferencia de coloración amarilla a lo largo de la muestra. Fuente: los autores.

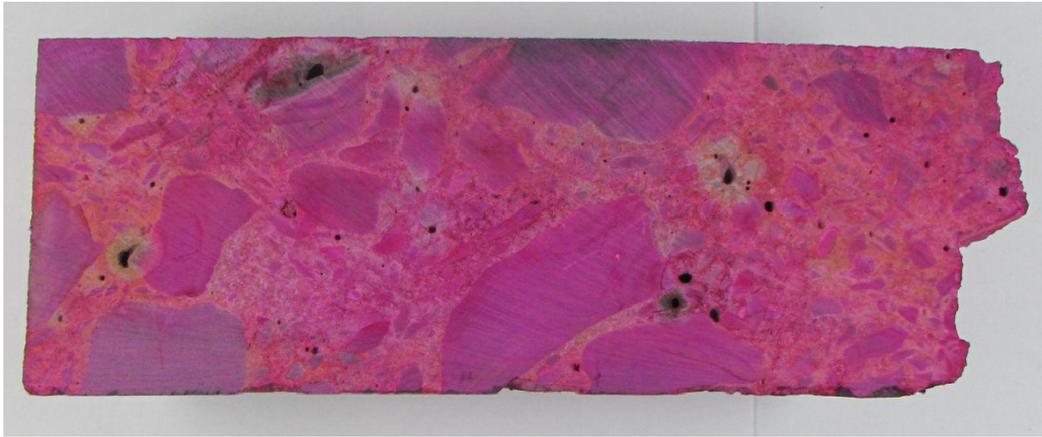
**Figura 4.2** Tinción asociada a la RAA. Diferencia de coloración rosada a lo largo de la misma muestra.  
Fuente: los autores.

merge durante 3 minutos la superficie de la muestra en una disolución saturada de rodamina B (50 g·L<sup>-1</sup>). Posteriormente, el material se lava con agua destilada. La disolución de la rodamina B reacciona con el calcio, lo que resulta en un color rosado (Figura 4b).

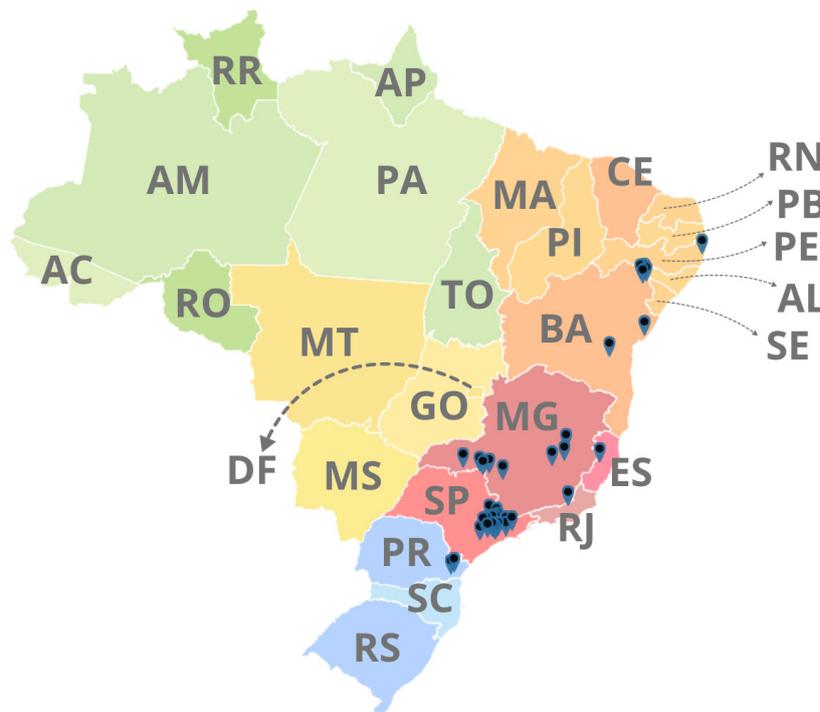
**Figura 5** Mapa de Brasil que contiene las indicaciones de las obras hidráulicas afectadas por la RAA.  
Fuente: figura desarrollada por los autores, adaptada de las informaciones del Cuadro 2.

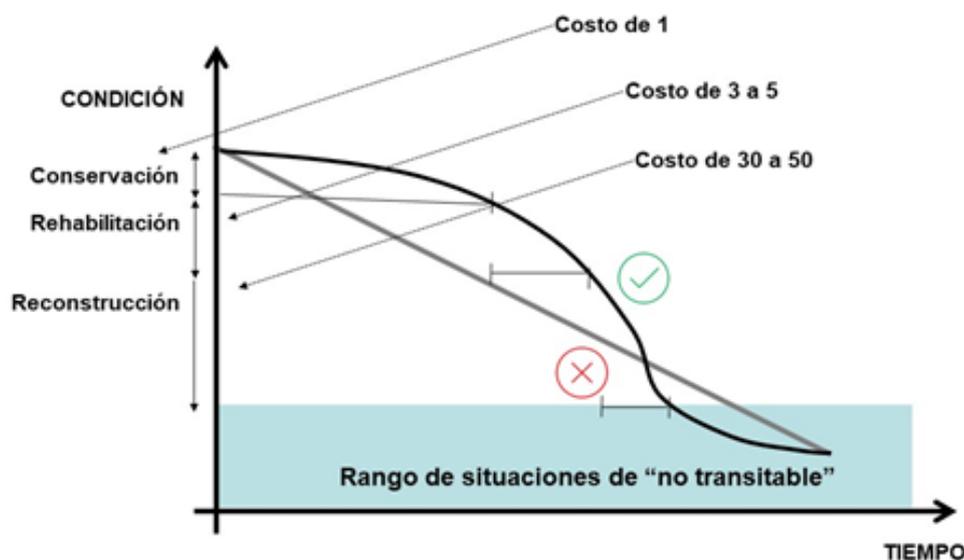
En esta Figura 1 también pueden observarse otros detalles de interés. Dado que la conservación se realiza de manera óptima en una ventana en cuanto a deterioro bajo, es imaginable pensar que lleva a menores costos que las otras instancias, aunque implicando alta proporcionalidad de la vida útil del pavimento; supóngase que dicha intervención tiene un costo de 1 bajo los términos monetarios ya expuestos. En los mismos términos, también es dable pensar suceda con una rehabilitación y de manera comparativa con la reconstrucción. En esos casos se suele aceptar que lo que no se pagó 1 al conservar (contándose con una ventana de tiempo amplia para la intervención), debe pagarse entre 3 y 5 veces para rehabilitar (con una ventana de tiempo intermedia), y de 30 a 50 veces para reconstruir (con una ventana de tiempo muy acotada previo a la no transitabilidad).

Figura 1. Oportunidades de intervención en un pavimento.

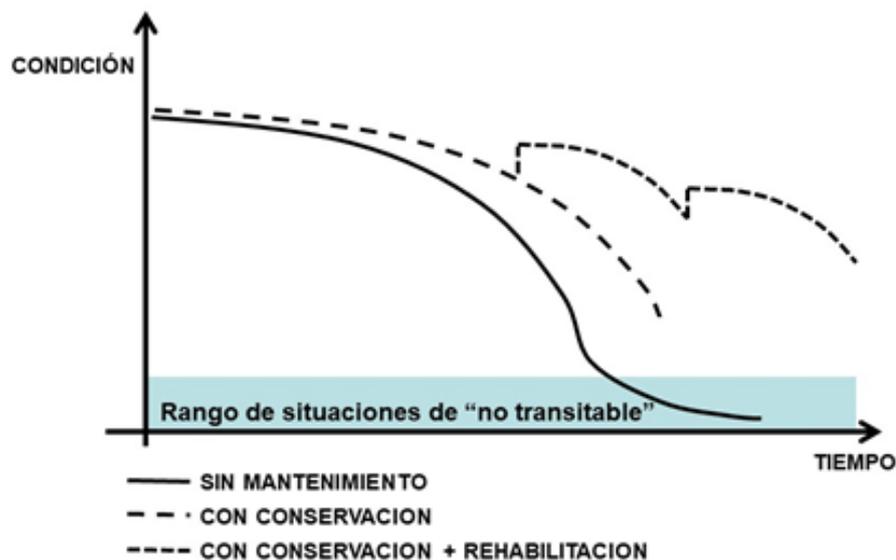
*Figura 2. Esquema de incidencia en la condición de las oportunidades de intervención.*

El aceptar este hecho es el principio que permite llegar a la Figura 2, en la cual se observa cómo incide en la curva de deterioro la conservación y la rehabilitación. Por un lado, se puede ver que la conservación, en cierto modo, sólo difiere en el tiempo la disminución de la condición del pavimento. Por otro lado, se ve que una rehabilitación devuelve cierta parte de la condición de manera instantánea, por lo que futuras rehabilitaciones permiten llegar a niveles de condición cada vez menores.

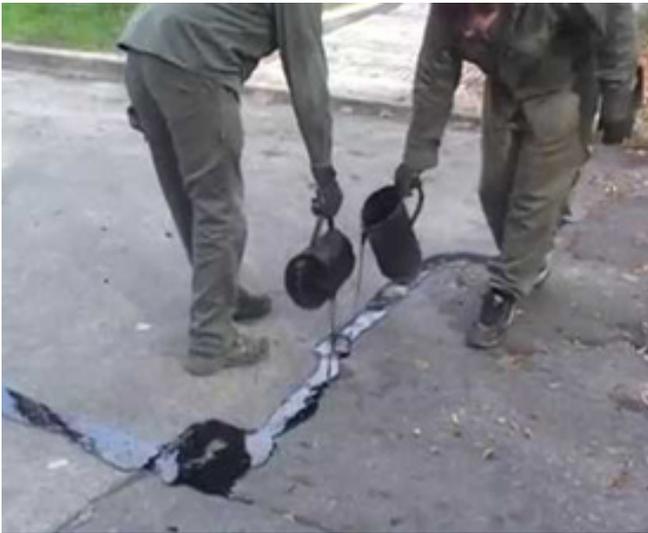
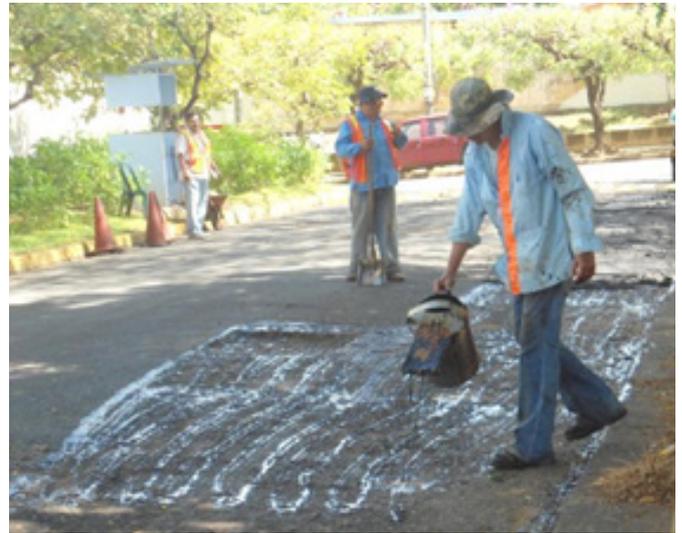
**Figura 3.** Inadecuado tomado de juntas (a) y aplicación de un riego de liga (b).

Superada esta instancia o solo ante la presencia de desplazamientos horizontales, corresponde una limpieza previa a la colocación del riego asfáltico de liga. La adecuada aplicación de esta tarea debería eliminar por completo la presencia de materiales sueltos e incompresibles en las juntas y fisuras. Por esta razón, es necesario sellarlas con material y equipos adecuados inmediatamente, impidiendo el reingreso de ese material nocivo (Rivera, 2019).

Luego se aplica el riego de liga con la emulsión asfáltica, dotación y técnica de aplicación adecuadas (equipos de riego); pero es posible que entre este y la capa de rodamiento (por ejemplo, por magnitud de los desplazamientos horizontales) se decida materializar un sistema antirreflejo de fisuras; muchas veces con capas intermedias de mezcla asfáltica especial, geosintéticos (Figura 7) y/o incluso mallas metálicas (Botasso et al., 2015). Es por lo tanto la instancia ésta en la cual debe materializarse; se espera, de buen modo.

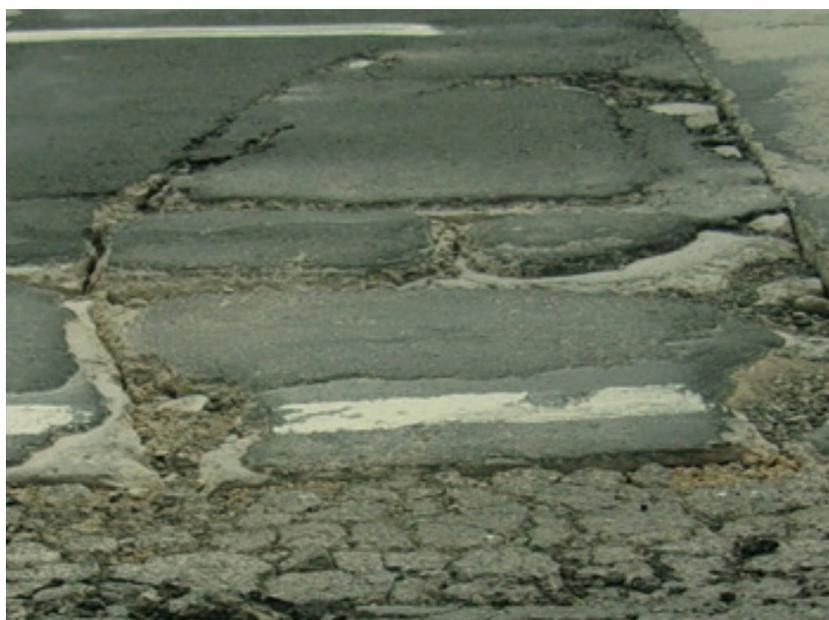
La versión de esta intervención que generalmente se aplica a nivel municipal, y que resulta la menos afortunada, consiste en el mejor de los casos en la limpieza superficial de las losas (con juntas sin tomar o mal tomadas, Figura 3a), la aplicación de un riego de liga asfáltico (muchas veces con una "regadera" de manera manual, Figura 3b) y la colocación de la capa asfáltica con una mezcla convencional estructural (es decir, el mismo concreto asfáltico denso utilizado para pavimentación de obra nueva). El resultado de esto es al cabo de unos pocos meses la fisura refleja en la capa asfáltica (por juntas y fisuras de la losa de hormigón) y su posterior desintegración con el paso del tránsito (Figura 4).

**Figura 4.** Resultado de la mala aplicación de mezcla asfáltica sobre pavimentos de hormigón.

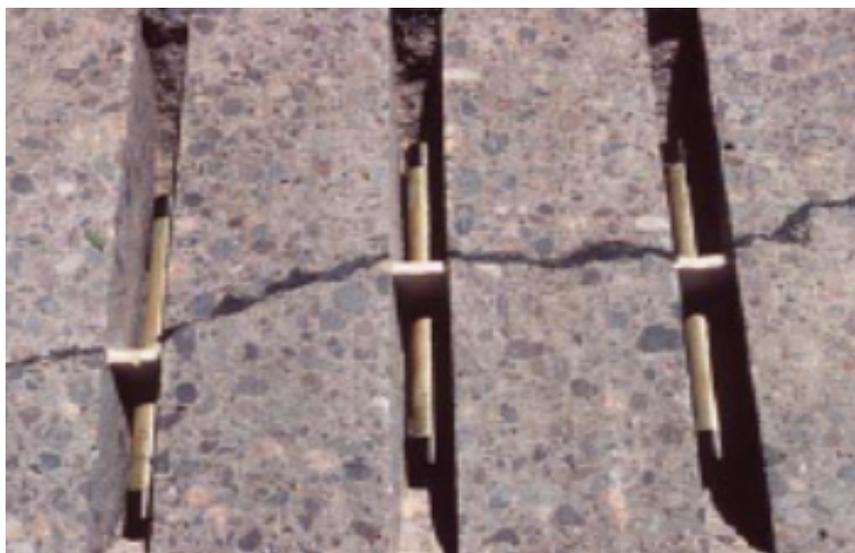
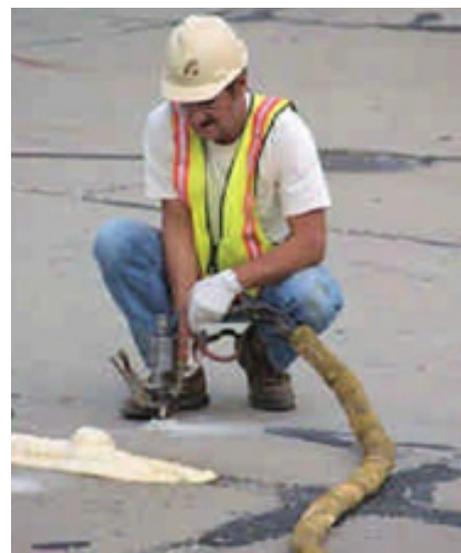
**Figura 5.** Refuerzo de fisura con pasadores (a) e inyección de losa con poliuretano expandido (b).

Los primero es ver qué tipo de deterioro se registra, su extensión y su severidad. Si estas características tornan el deterioro en notorio (de acuerdo a algún sistema de calificación que pueda aplicarse), entonces corresponde reconstruir y no rehabilitar; pero supóngase que no es el caso y que la rehabilitación es viable. Paso seguido, si se observan las juntas y fisuras transversales y se ve solo desplazamiento relativo horizontal, por ejemplo por dilatación y compresión, es una situación; pero si además se determina que existe un desplazamiento relativo vertical, entonces la situación es otra y es al menos necesario que se refuerce con más pasadores (Figura 5a), cuando no también que se realice la inyección de losas (se trata de técnicas de inyección a través de orificios en la losa de material de relleno en la base por huecos producidos por erosión dado el fenómeno de bombeo; puede tratarse de lechadas de cemento, poliuretano expandido, etc.) (Figura 5b).

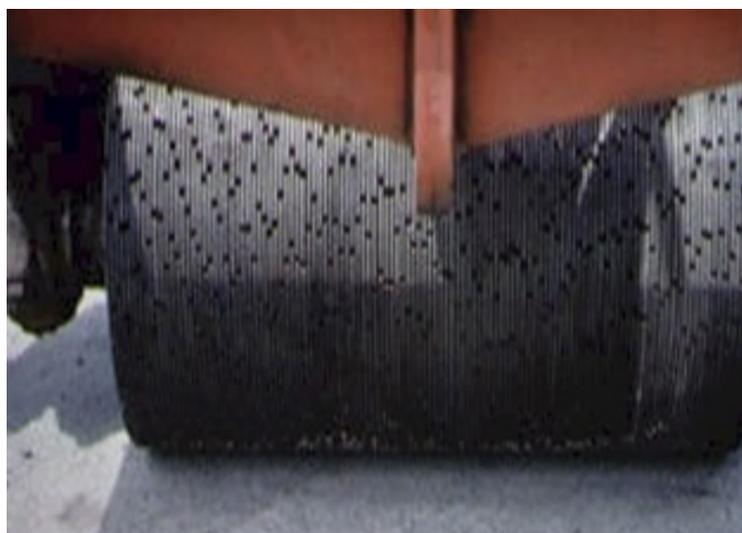
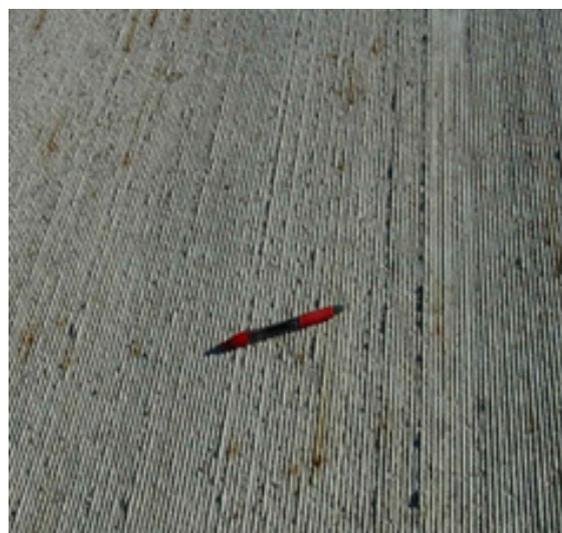
**Figura 6.** Equipo (a) y superficie terminada (b) por aplicación de diamond-grinding.

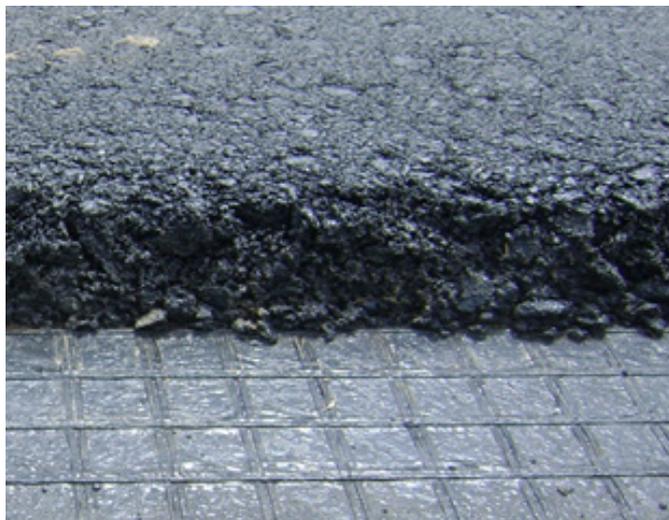
**Figura 7.** Sistema antirreflejo de fisura mediante geosintético.
