**Giicma - CIENCIA, INVESTIGACIÓN,
TECNOLOGÍA E INNOVACIÓN**

LAS AMA Y EL CONTROL DE LA RAS EN HORMIGONES DE LA MESOPOTAMIA CON AGREGADOS DE HORMIGONES RECICLADOS REACTIVOS

INTERVENTION PLAN FOR THE RESTORATION OF PALACE ARRUABARRENA, CONCORDIA, ENTRE RÍOS, ARGENTINA.

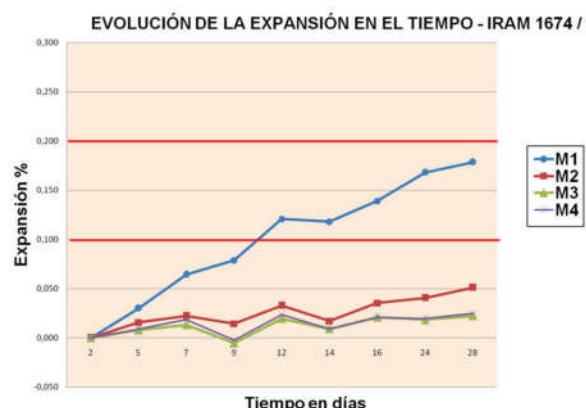
Figura 1. Mezclas M1-M2-M3-M4.

En las figuras 1, 2 y 3 se grafica la expansión desarrollada por RAS de las diferentes mezclas, siguiendo la metodología de la Norma IRAM 1674/97. Cada gráfico representa una AMA, con sus respectivos porcentajes de reemplazo.

Los resultados obtenidos corroboran que estos materiales reciclados manifiestan la reacción álcali-sílice en el método acelerado de la Norma IRAM 1674/97 y que la incorporación de adiciones minerales activas en hormigones con agregado reciclado mitiga la reacción.

En las gráficas se observa que el porcentaje óptimo de reemplazo de ceniza volante tipo F es del 15%, de zeolita es de 15% y de micro sílice es de 5%. Los resultados se muestran en la Tabla 3.

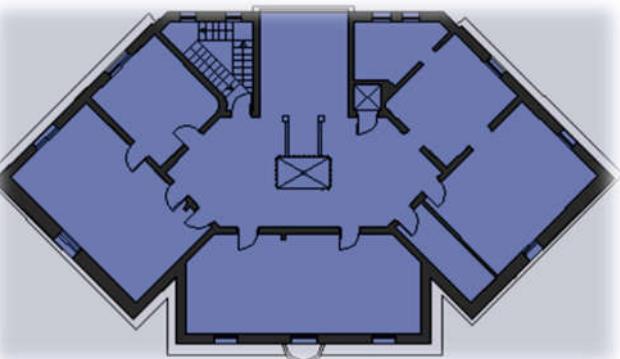
Figure 4.

The building stands on a quasi hexagonal floor, exempt, in a lot of dimensions equivalent to a quarter of an block located at the corner of Entre Ríos and Ramírez, in front of Urquiza Square. Consisting of 4 levels, it is developed surrounded by gardens delimited by a fence and providing three of its fronts to the public space of the city. The first level (- 1.50 and +0.10m with respect to the land) was destined to kitchen, pantry and service rooms (Figure 1). In the "piano nobile" or main (+ 2,90m) were, around the central hall, the desk, the main dining room, a dining room, the service staircase and freight elevator that communicated with the ground floor of services, an ante- bathroom and bathroom, niche for the elevator (never installed), the main staircase to the 3rd level and a secondary staircase to the mansard, the music room, the living room and the "blue room" (Figure 2). The 3rd level (+ 8,20m) contained, around the empty space above the central hall, a small bedroom, a cloakroom, the master bedroom and bathroom, three more bedrooms and two bathrooms for the couple and their daughters, (Figure 3) . Under the mansard, six rooms and two bathrooms were reserved for the guests (Figure 4).

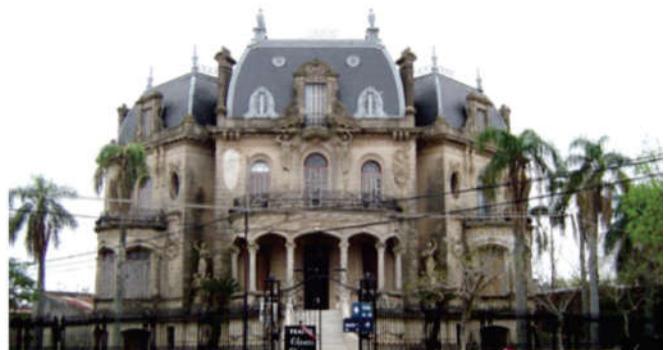
Figure 5.

The main access, in the block facing the corner of the corner and axis of symmetry of the composition, is a semicircular “loggia” consisting of five lowered arches supported by columns with Corinthian capital which is accessed by a wide marble staircase of carrara. (Figure 6) It is framed by two sculptural pieces and the bow windows of the lateral bodies parallel to the streets, with identical stylistic and topped treatments, loggia and bow windows, on balconies / terraces with wrought iron railings (Figure 8) that recall the Art Nouveau. (Figure 7). The padded walls, the profuse ornamentation, the vitraux and the mansard of slate topped with pinnacles, among other aspects, fit in with the language of French eclecticism (Figure 10), an architectural style adopted by the upper classes of the society of that time. (Figure 5).

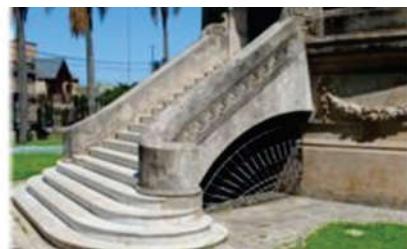
Figures 8, 9 y 10.

It can be stated that during the inspection performed no signs were observed attributable to poor structural behavior. It should be mentioned that the existence of pathologies attributable to leaks of water coming from the roofs of the domes, which have caused landslides, alterations and stains in the ceilings and walls covered in plaster,

was verified inside the Palace. The cause can almost certainly be attributed to movements of the slates that make up the roof and the state of conservation of the storm drain system.

a) Rainwater leaks must be solved immediately, for which a periodic maintenance of the gutters,

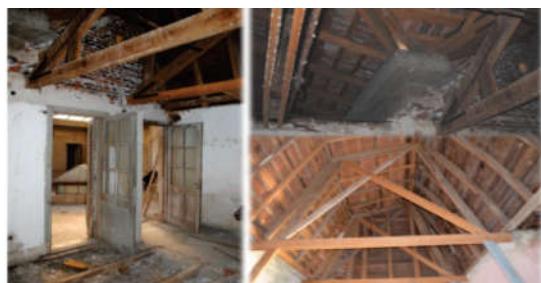
Figure 11.

Regarding the state of conservation of the wood elements of the openings and the structure of the roofs, an alteration was observed by the contact with rainwater, which in some cases, particularly in the shutters, is more severe. Visually no signs have been observed due to the attack of insect species that degrade this type of material. The pathologies are observed in the photographs: (Figure 11 - 12 - 13 - 14 and 15)

d) For the wooden elements it would be necessary to carry out a sampling in particular in the elements that make up the structure of the domes, in order to carry out studies and observations that allow to determine the existence of a biological attack caused by insects, as well as to proceed the preservation of wood through the application of suitable products.

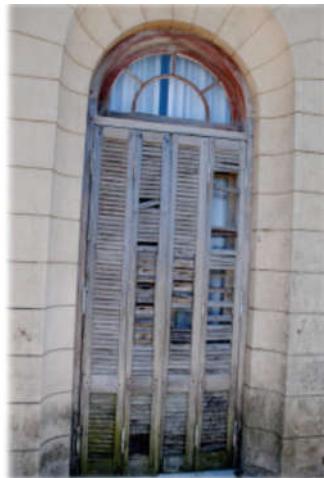
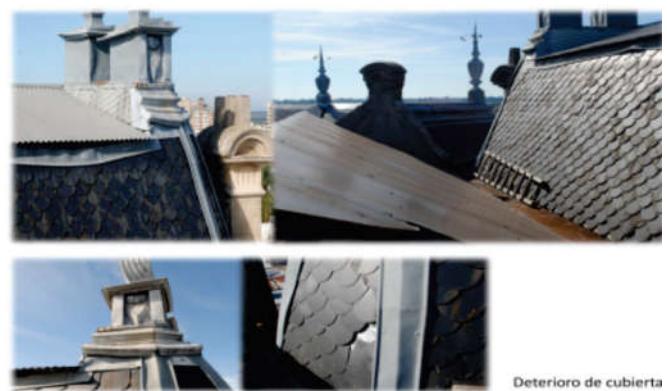
Figure 16.

Deterioro de cubierta

b) To intervene the roofs of the domes, it is advisable, given the size and height of the Palace, that the tasks are carried out by companies specialized in the subject.

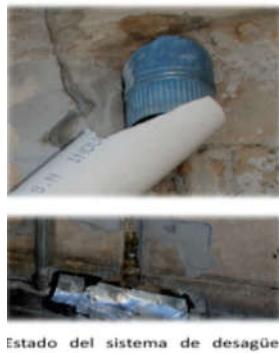
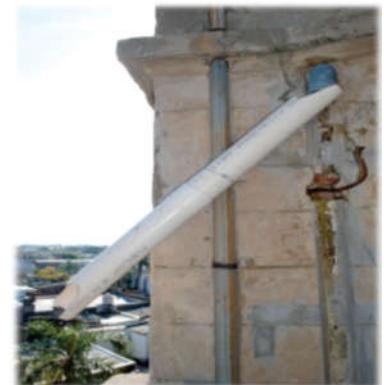
Figure 17.

Estado del sistema de desagües pluviales

drains and storm drains of the entire building must be scheduled, in the pipes their state of conservation must be verified (corrosion)

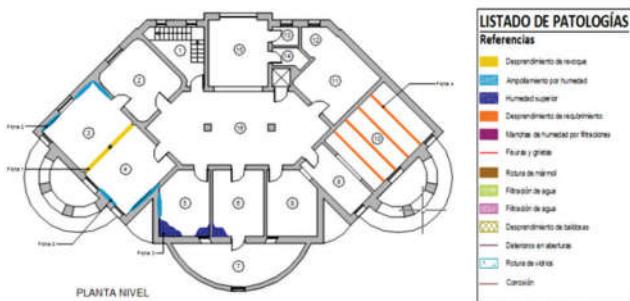
Figure 19.

After making the survey of pathologies, we proceed to locate them in planes, with the objective of quantifying the damages for the subsequent repair, (Figure 19 and 20) and a list of identified deteriorations, (Figure 21).
