**GRUPO DE INVESTIGACIÓN EN INGENIERÍA CIVIL,
MATERIALES Y AMBIENTE**
CIENCIA, INVESTIGACIÓN, TECNOLOGÍA E INNOVACIÓN

Evaluación de algunas estructuras que integran el patrimonio arquitectónico e ingenieril ejecutado en hormigón armado.

L. P. Traversa

Conferencia en GIICMA UTN FRCON - 7 de junio de 2023 - Concordia, Entre Ríos, Argentina.

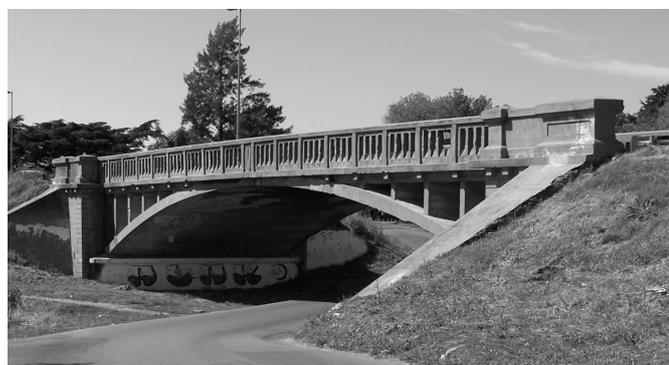
No hay mayores indicaciones sobre los recubrimientos de las armaduras, pero en uno de los planos consultados se indica un valor de 15mm para las barras de 19mm del intradós del arco, lo que parece insuficiente. En esta zona se observan en la actualidad procesos de corrosión en las armaduras y zonas descascaradas. En estas zonas descascaradas el recubrimiento es del orden de 0,01m. En las caras superiores del arco (extradós) y de la losa de tablero, se compensó este defecto recubriéndolas, inmediatamente después de su hormigonado, con una capa de hormigón "común" (1:3:5) de 5 centímetros de espesor.

Figura 18. Vista general del puente Donato Gerardi.

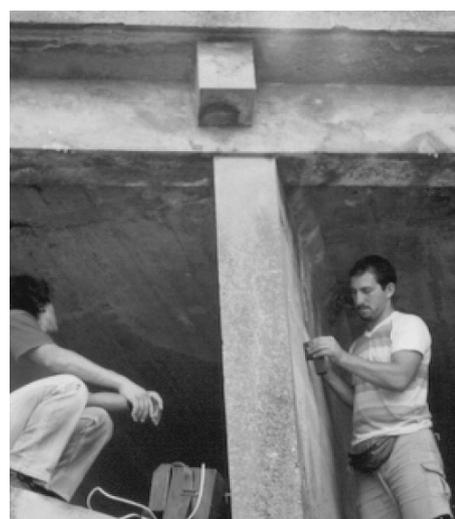
Figura 19. Personal realizando la inspección del puente empleando ensayos no destructivos (END).

Este puente se encuentra en servicio, sometido a un intenso tránsito vehicular ya que está emplazado en uno de los principales accesos a la ciudad de La Plata. No se han detectado patologías, con excepción de un inicio de procesos corrosivos, fundamentalmente en las armaduras secundarias.

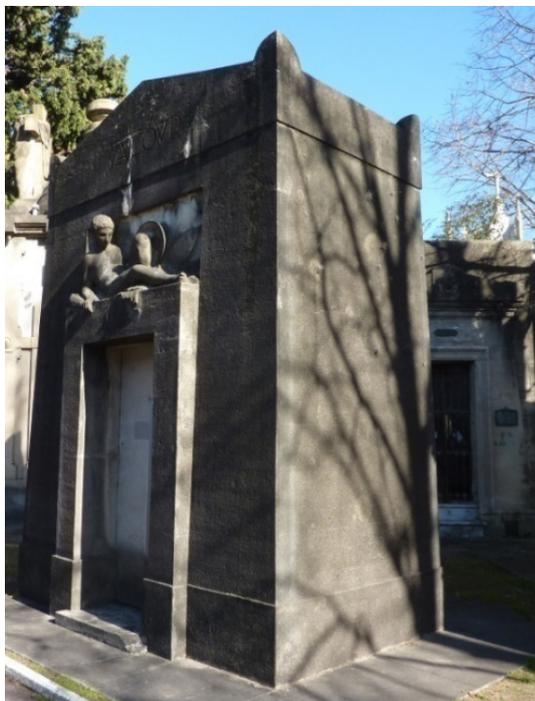
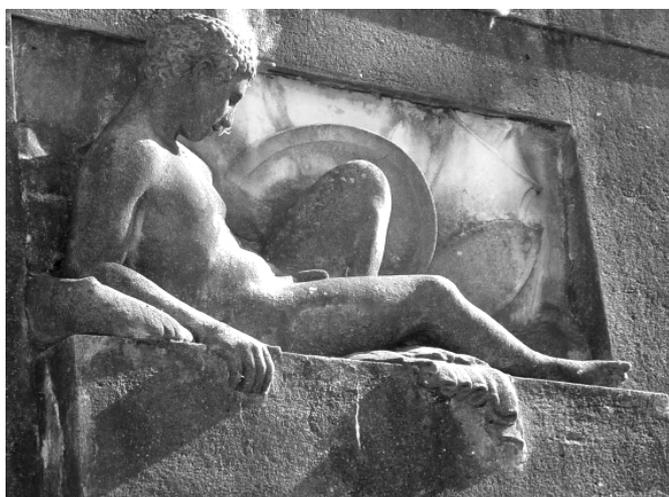
Figura 21. Vista de la bóveda del teniente Yalour.

Figura 22. Detalle de la escultura sobre la puerta de ingreso a la bóveda.

Durante la inspección realizada en el año 2015 no se han observado patologías, solamente se detecta un crecimiento biológico importante constituido fundamentalmente por líquenes (*Caloplaca Citrina*) y clavel del aire (*Tillandsia aëranthos*). Esta patología es habitual encontrarla en las construcciones de Salamone.

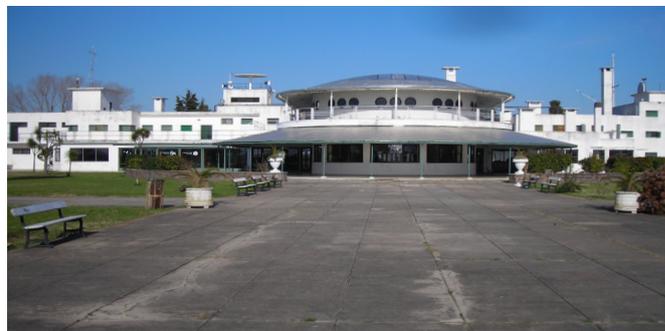
Figura 24. Vista actual de edificio Jockey Club.

Durante la inspección realizada en el año 2010, se han encontrado patologías, entre las cuales se destaca fundamentalmente el deterioro de la casa adyacente al edificio principal (ex sala de máquinas), que si bien se trata de la misma factura que todo el complejo, no ha recibido un mantenimiento adecuado, mostrando fisuras en las

losas y perdidas de recubrimiento por corrosión de las armaduras.

En la zona de piscinas se observa el inicio de una gran fisura por movimiento diferencial del suelo ganado al río. Por esta misma causa, en el sector de vestuarios de dos plantas, lindante a la piscina, se observa la continuidad de la misma. En cuanto a las intervenciones realizadas, puede plantearse que se observan soluciones provisionarias (y reiteradas) como por ejemplo, la limpieza de líquenes por hidrolavado, que ha alterado los morteros de revestimiento; sellado de cubiertas con membrana asfáltica; superposición de capas pictóricas sobre revestimiento símil piedra, etc. También, debe mencionarse que fue

demolido el trampolín de una factura modernista debido a los serios problemas de corrosión que presentaba y hacía compleja su reparación.

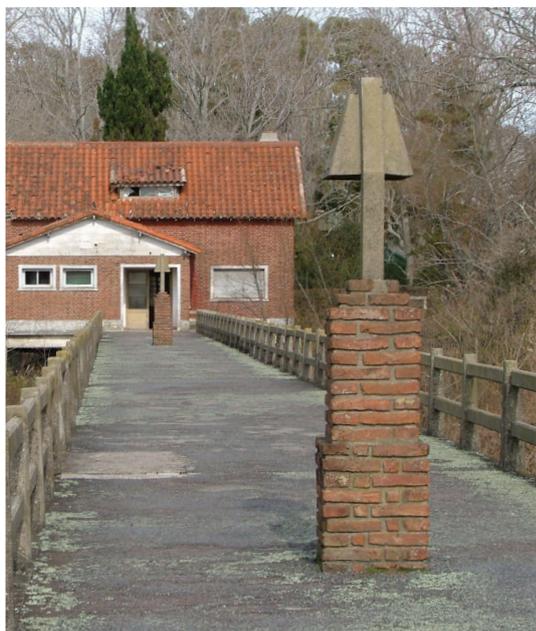
Figura 26. Detalle de luminarias del muelle, ejecutada en hormigón y mampostería.
