PATOLOGÍAS EN IGLESIAS NEOGÓTICAS EN LA PAMPA BONAERENSE ARGENTINA

L.P. Traversa, F. H. Iloro, V. Rosato LEMIT - Laboratorio de Entrenamiento Multidisciplinario para la Investigación Tecnológica. 52 y 121 1900 La Plata. dirección@lemit.gov.ar

En este trabajo, se presentan relevamientos realizados por los autores en distintas iglesias que presentaban patologías vinculadas con los materiales empleados, presentando algunos casos emblemáticos de iglesias abandonadas. Se analizan, en particular, los crecimientos biológicos sobre la mampostería de ladrillos (Catedral de La Plata) y sobre revestimientos de rocas (Basílica de Luján). También, se presentan los estudios realizados sobre los morteros de revestimiento símil piedra de la Catedral de Azul (Estudio Ochoa, Medhurst Thomas y Pittman). Otros casos analizados son el de la iglesia de Lincoln, obra el Ing. Arq. Juan A. Buschiazzo (1846-1917), que presenta problemas vinculados con la corrosión de los perfiles del campanario, ya que es una estructura de las denominadas híbridas. y el de la iglesia San Ponciano, en La Plata con patologías vinculadas con intervenciones inadecuadas realizadas a lo largo de su vida en servicio.

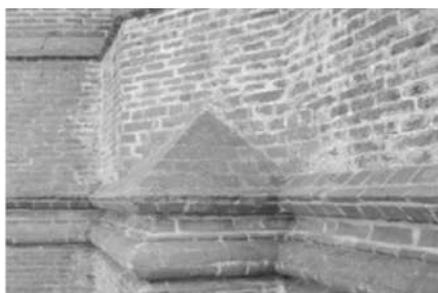
Además, en los elementos constructivos, particularmente los ubicados sobre la cubierta del Ábside y de la nave lateral sobre Avenida 53, pudo observarse el crecimiento de distintas especies de plantas que, en algunos casos, alcanzan un tamaño considerable. Debe mencionarse que las raíces de las plantas al incrementar su volumen por crecimiento o por ciclos de mojado y secado originan tensiones en los materiales que las rodean, causando fisuras y/o grietas que son lugares de fácil accesibilidad para el agua y el depósito de material particulado (polvo, tierra, etc.). Estos depósitos son los lugares ideales para el crecimiento de nuevas plantas.

Figura 6. Vista de los crecimientos biológicos desarrollados en distintos sectores.

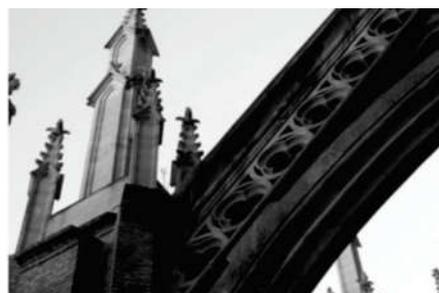
Figura 7. Vista de un arbotante. Se observa el manto biogénico.

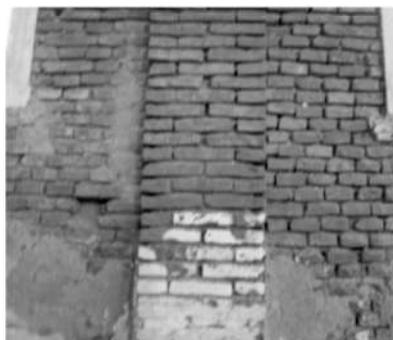
Figura 28. Detalle del muro. Larramendy.
